## **Opgavebeskrivelse**

### **Retablering af vej og kystsikring**

Grundejerforeningen Hyldebo

11. april 2015

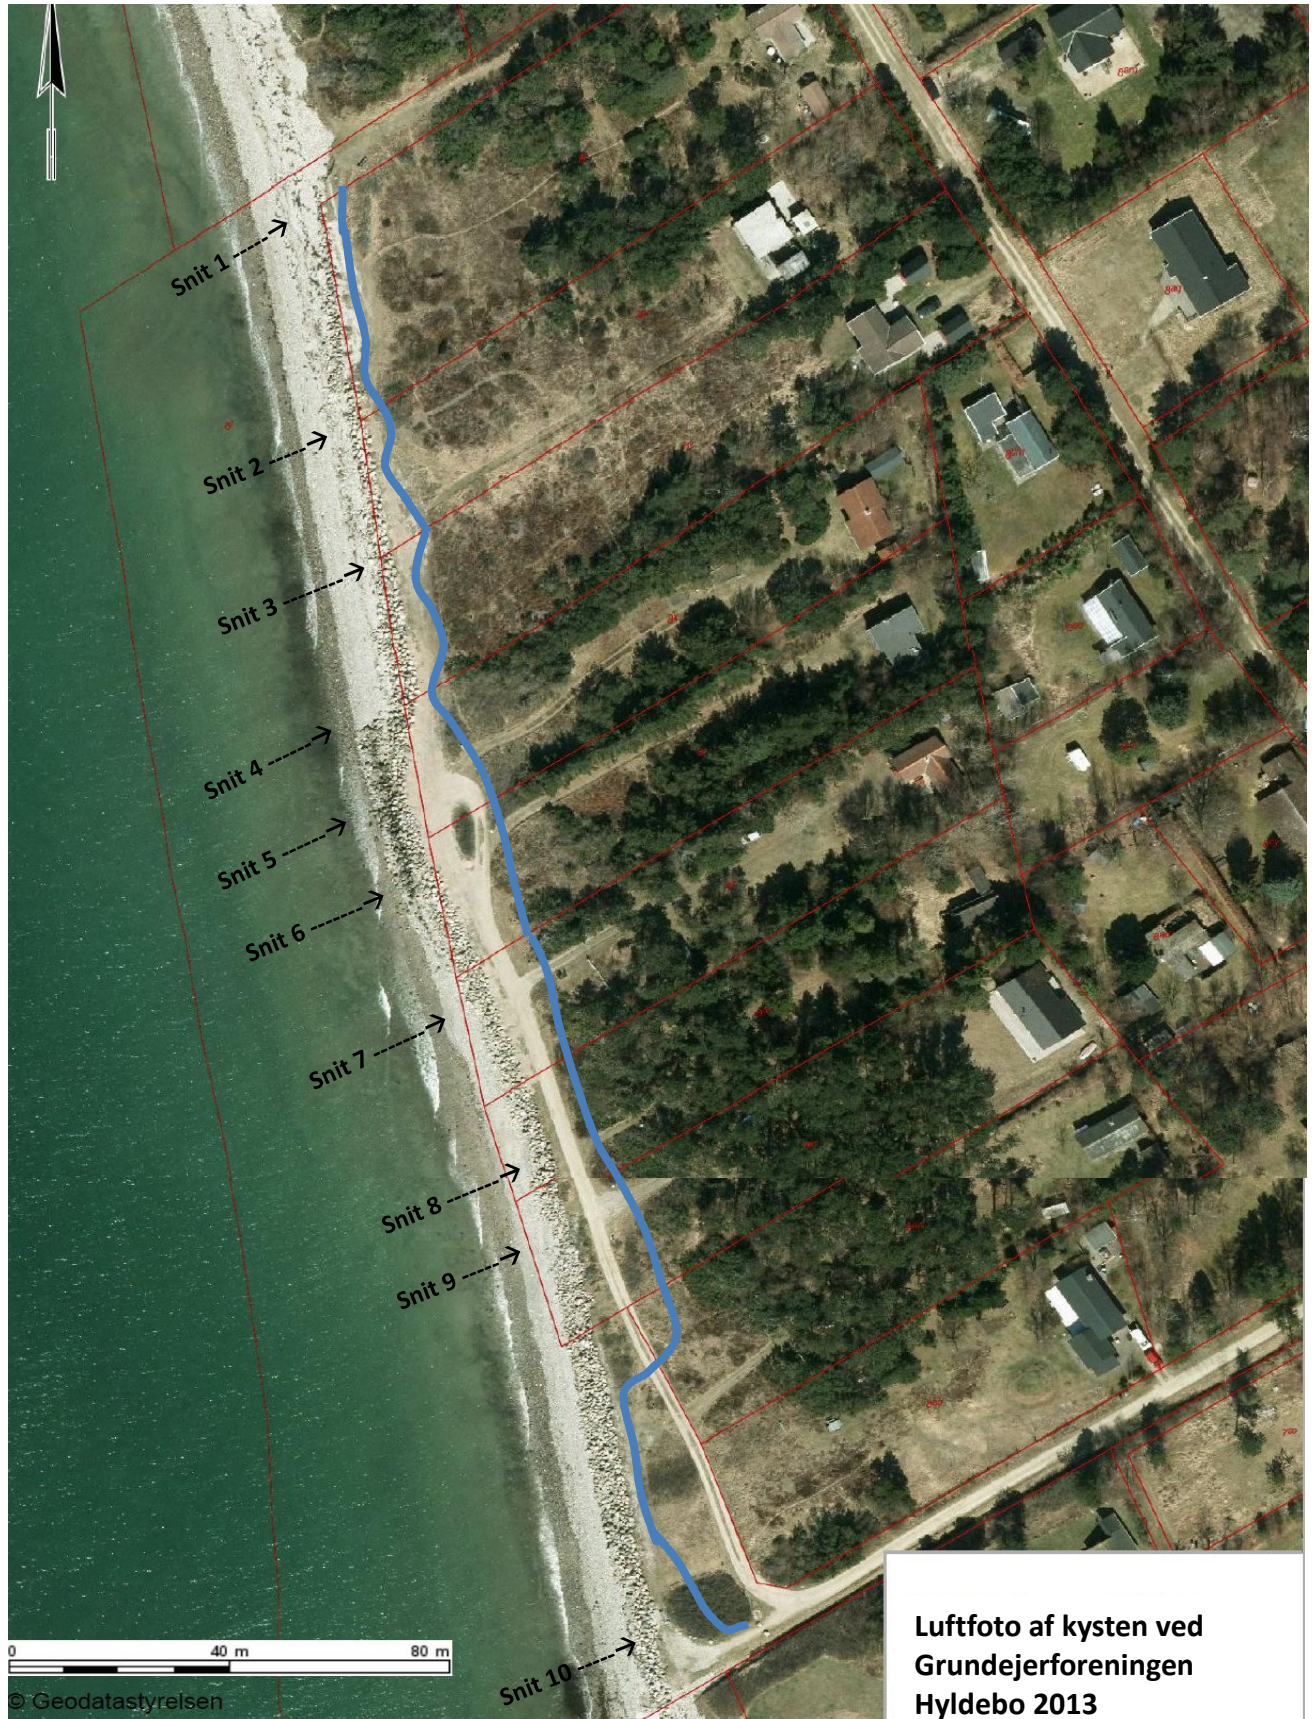
Selve kysten bag kystsikringen blev fjernet i op til 13 meters bredde og i en dybde af op til 2,1 meter.

Fig.1 viser kysten. Med lyseblå markering er vist, hvor havet har ædt af kysten, i op til 2,1 meters dybde.

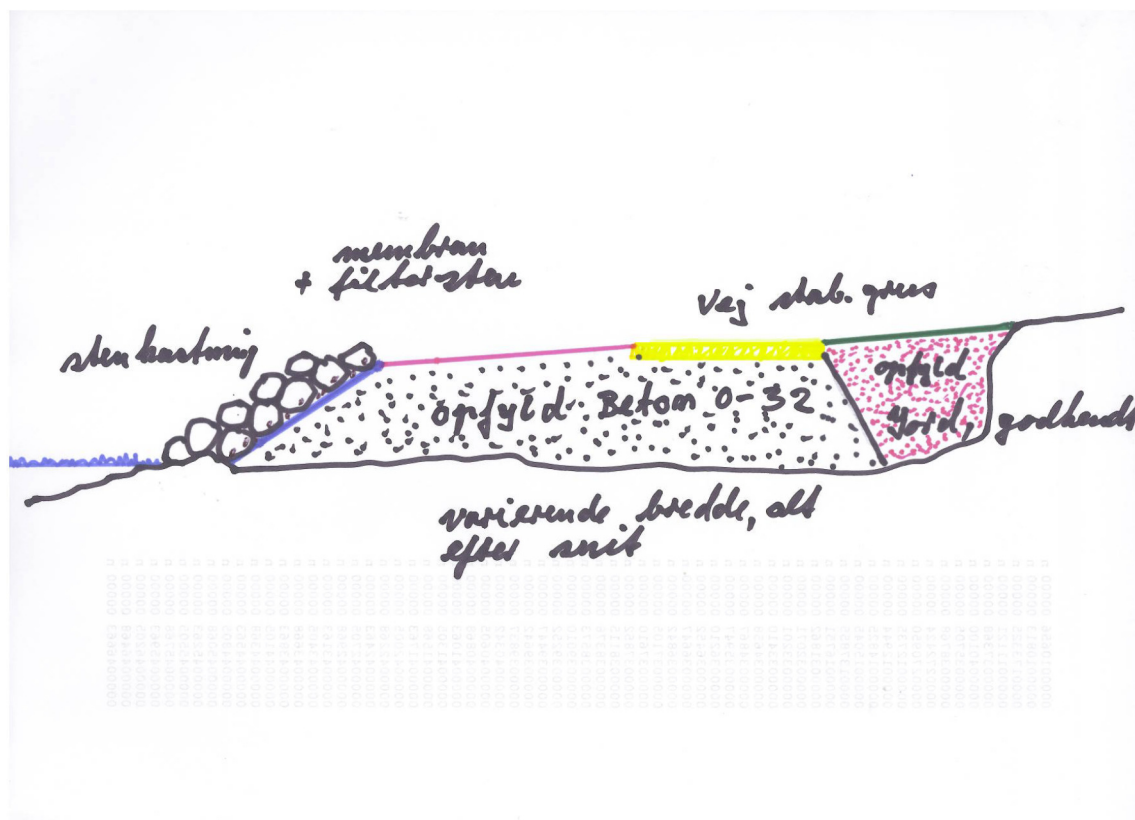
Fig. 2 Retablering på den strækning, hvor der er vej.

- Vej: Den retablerede vej, anlægges igen, hvor den var, med stabil grus.
- Retableret kyst:  
(stenkastning) Den retablerede kyst med hældning ca. 1:3 (18°) mod stranden.  
Den retablerede kyst vil have varierende bredde (5 – 9 meter)
- Fiberdug/membran: Fiberdug/membran og filtersten placeret for at holde jorden tilbage på hele strækningen fra snit 1 -10
- Fyld: Fyld (stabil grus (ikke knust beton) eller skærver) placeret indenfor fiberdugen (membranen) i en varierende bredde alt efter snit, således at vandet hurtigt kan bortledes og fiberdugen holder materialet tilbage.
- Store sten: Store sten bestående af den nuværende kystsikring samt supplement.
- Opfyld jord: Der lægges godkendt jord inderst mod grundene, så græs og urter kan vokse her igen

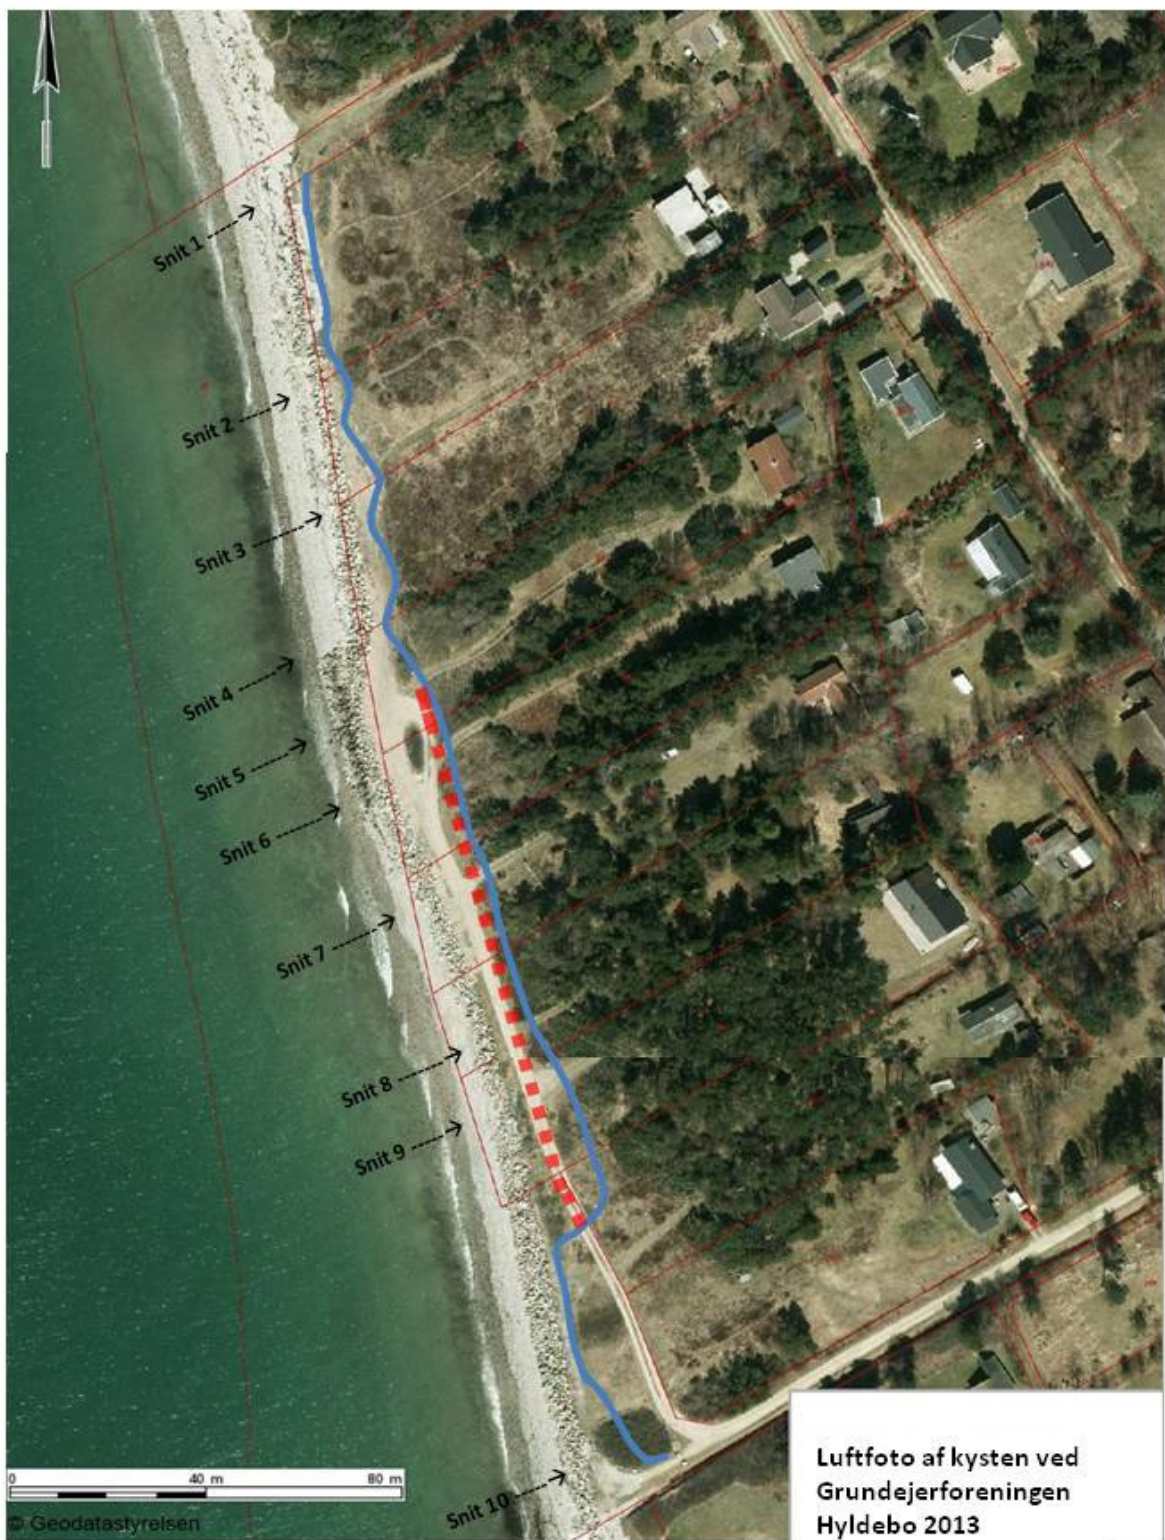
Fig 3: Den retablerede vejs placering

Vejen skal retableres i en længde af ca. 130 meter, fra den eksisterende vej til indkørslen til HS 26.

Vejen retableres på den tidligere beliggenhed.

Rundkørslen for enden af vejen skal ikke retableres men erstattes af en vendeplads, der går 2 – 4 meter ind i indkørslen til HS 24.

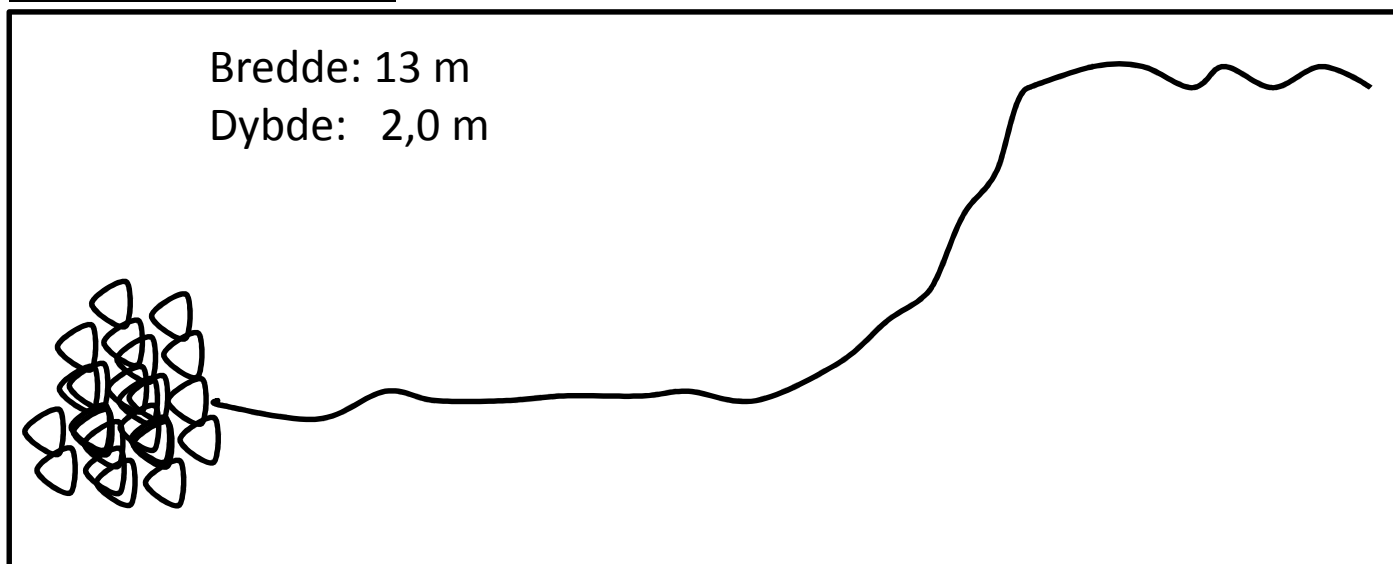
**Snit 9: Indkørsel til HS 18**

Kystsikringen blev nærmest fjernet på en strækning af 23 meter ud for HS 18, og den øvrige kystsikring blev overalt beskadiget.

Når nu vejens vendeplads nedlægges, skal kystsikringen mellem snit 4 og 7 på fig. 1 rettes ud, og overskydende sten samt supplement af sten efter behov, bruges til udbedring andre steder, fx ud for snit 9 på fig. 1.
