# Kalkmaleriernes historie

# Afrensning

# Salte i murværket

# Gamle reparationer

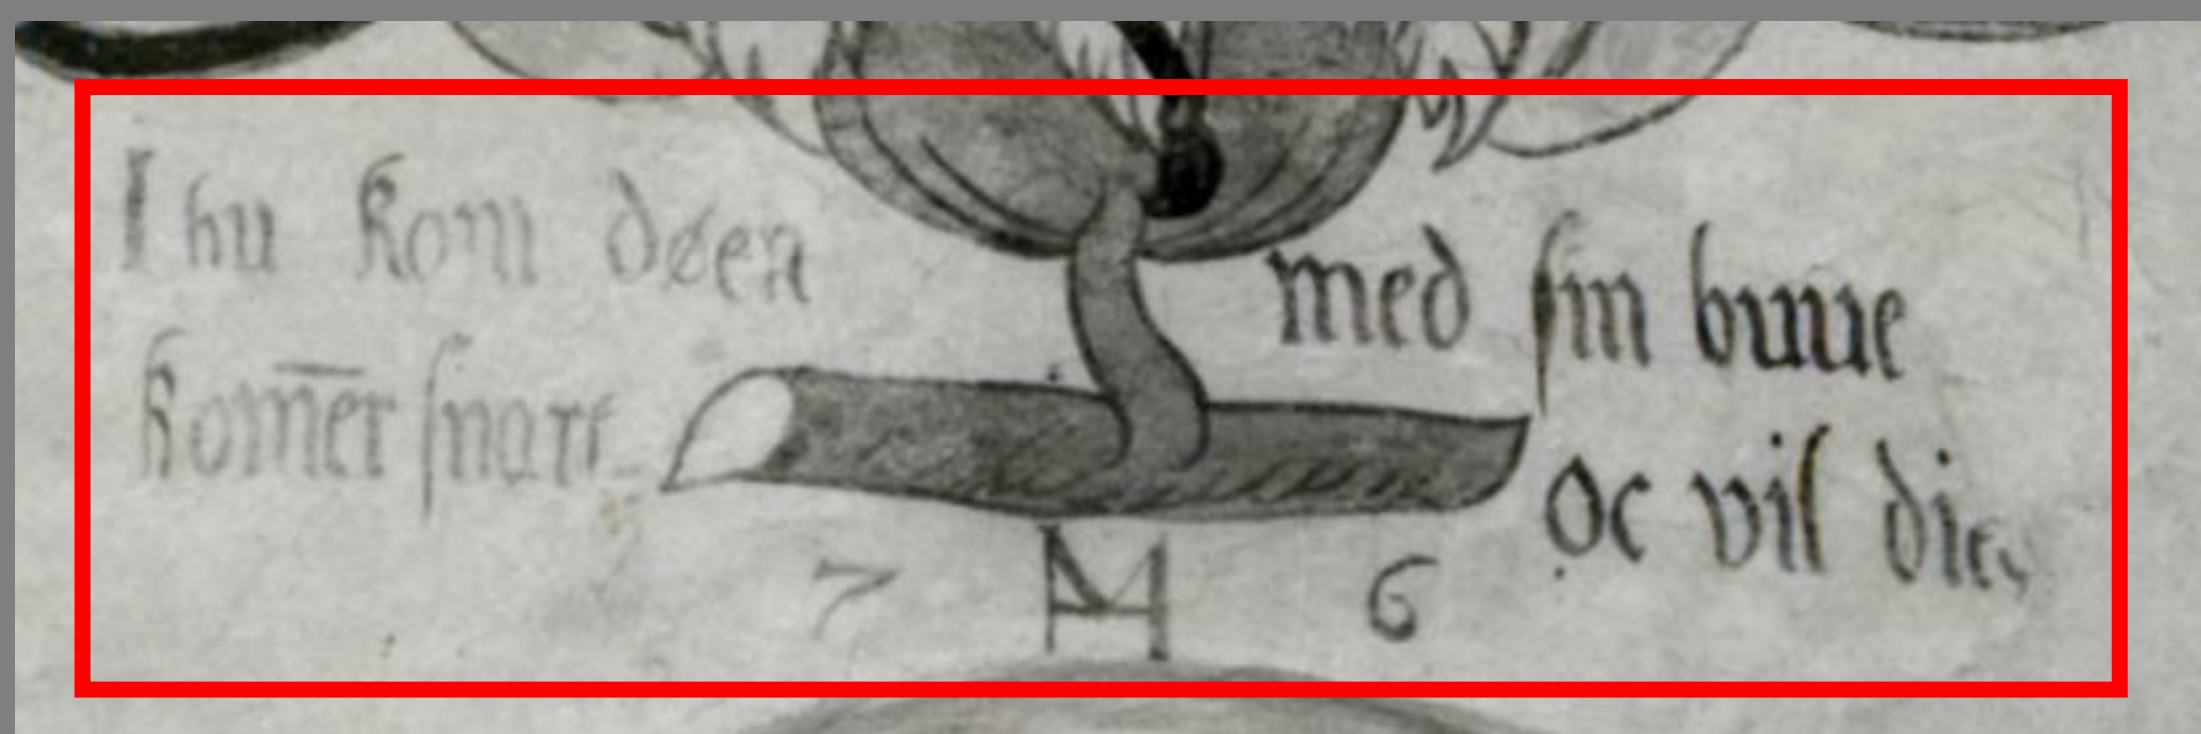
Kalkmalerierne i skibets vesthvælv er udført i 1576. De blev senere overkalket. I 1897 finder man spor efter malerierne, men først ved en større renovering af kirken i 1966- 67 afdækkes kalkmalerierne.

Under udsmykningens hovedscene et *memento mori*, som på latin betyder 'husk, at (du skal) dø', ses signaturen HM flankeret af tallet 76.

Lige over dateringen står indskriften, der understreger billedets budskab:  
»I hu kom dø(!)en med sin buue/  
kom(m)er snart oc vil dig [sluge]«.

Denne fremstilling af døden med sin buue er enestående i dansk kalkmaleri og er blandt andet grund til at kalkmalerierne er vurderet meget bevaringsværdige.

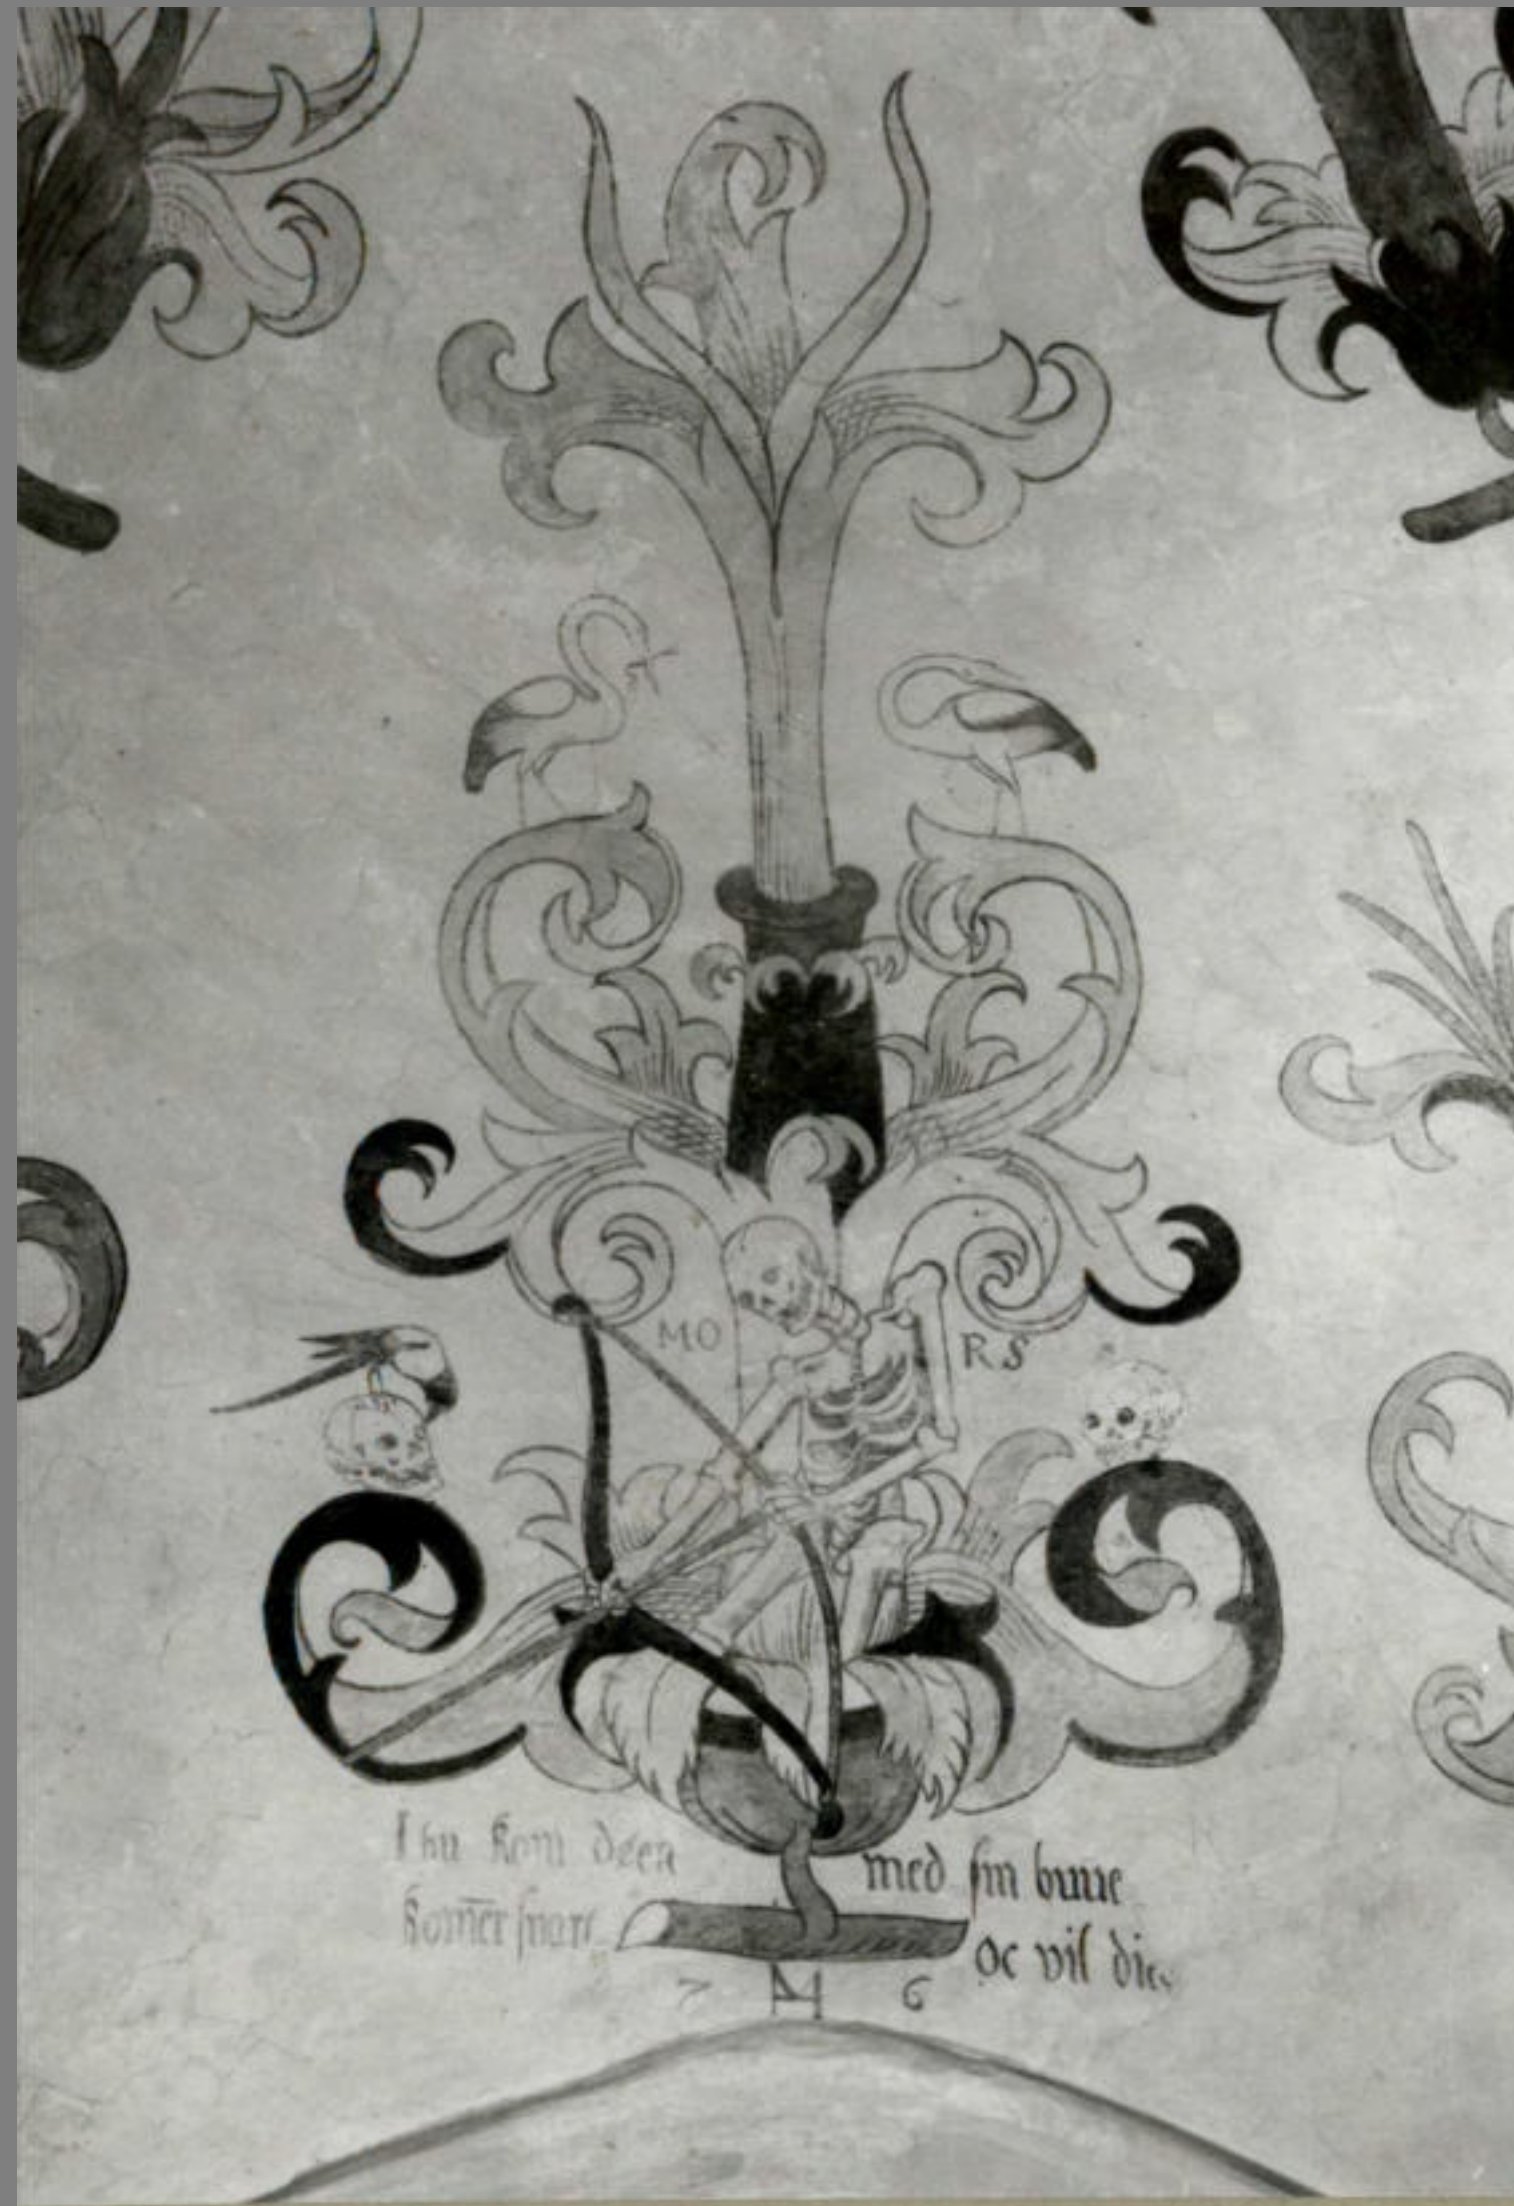
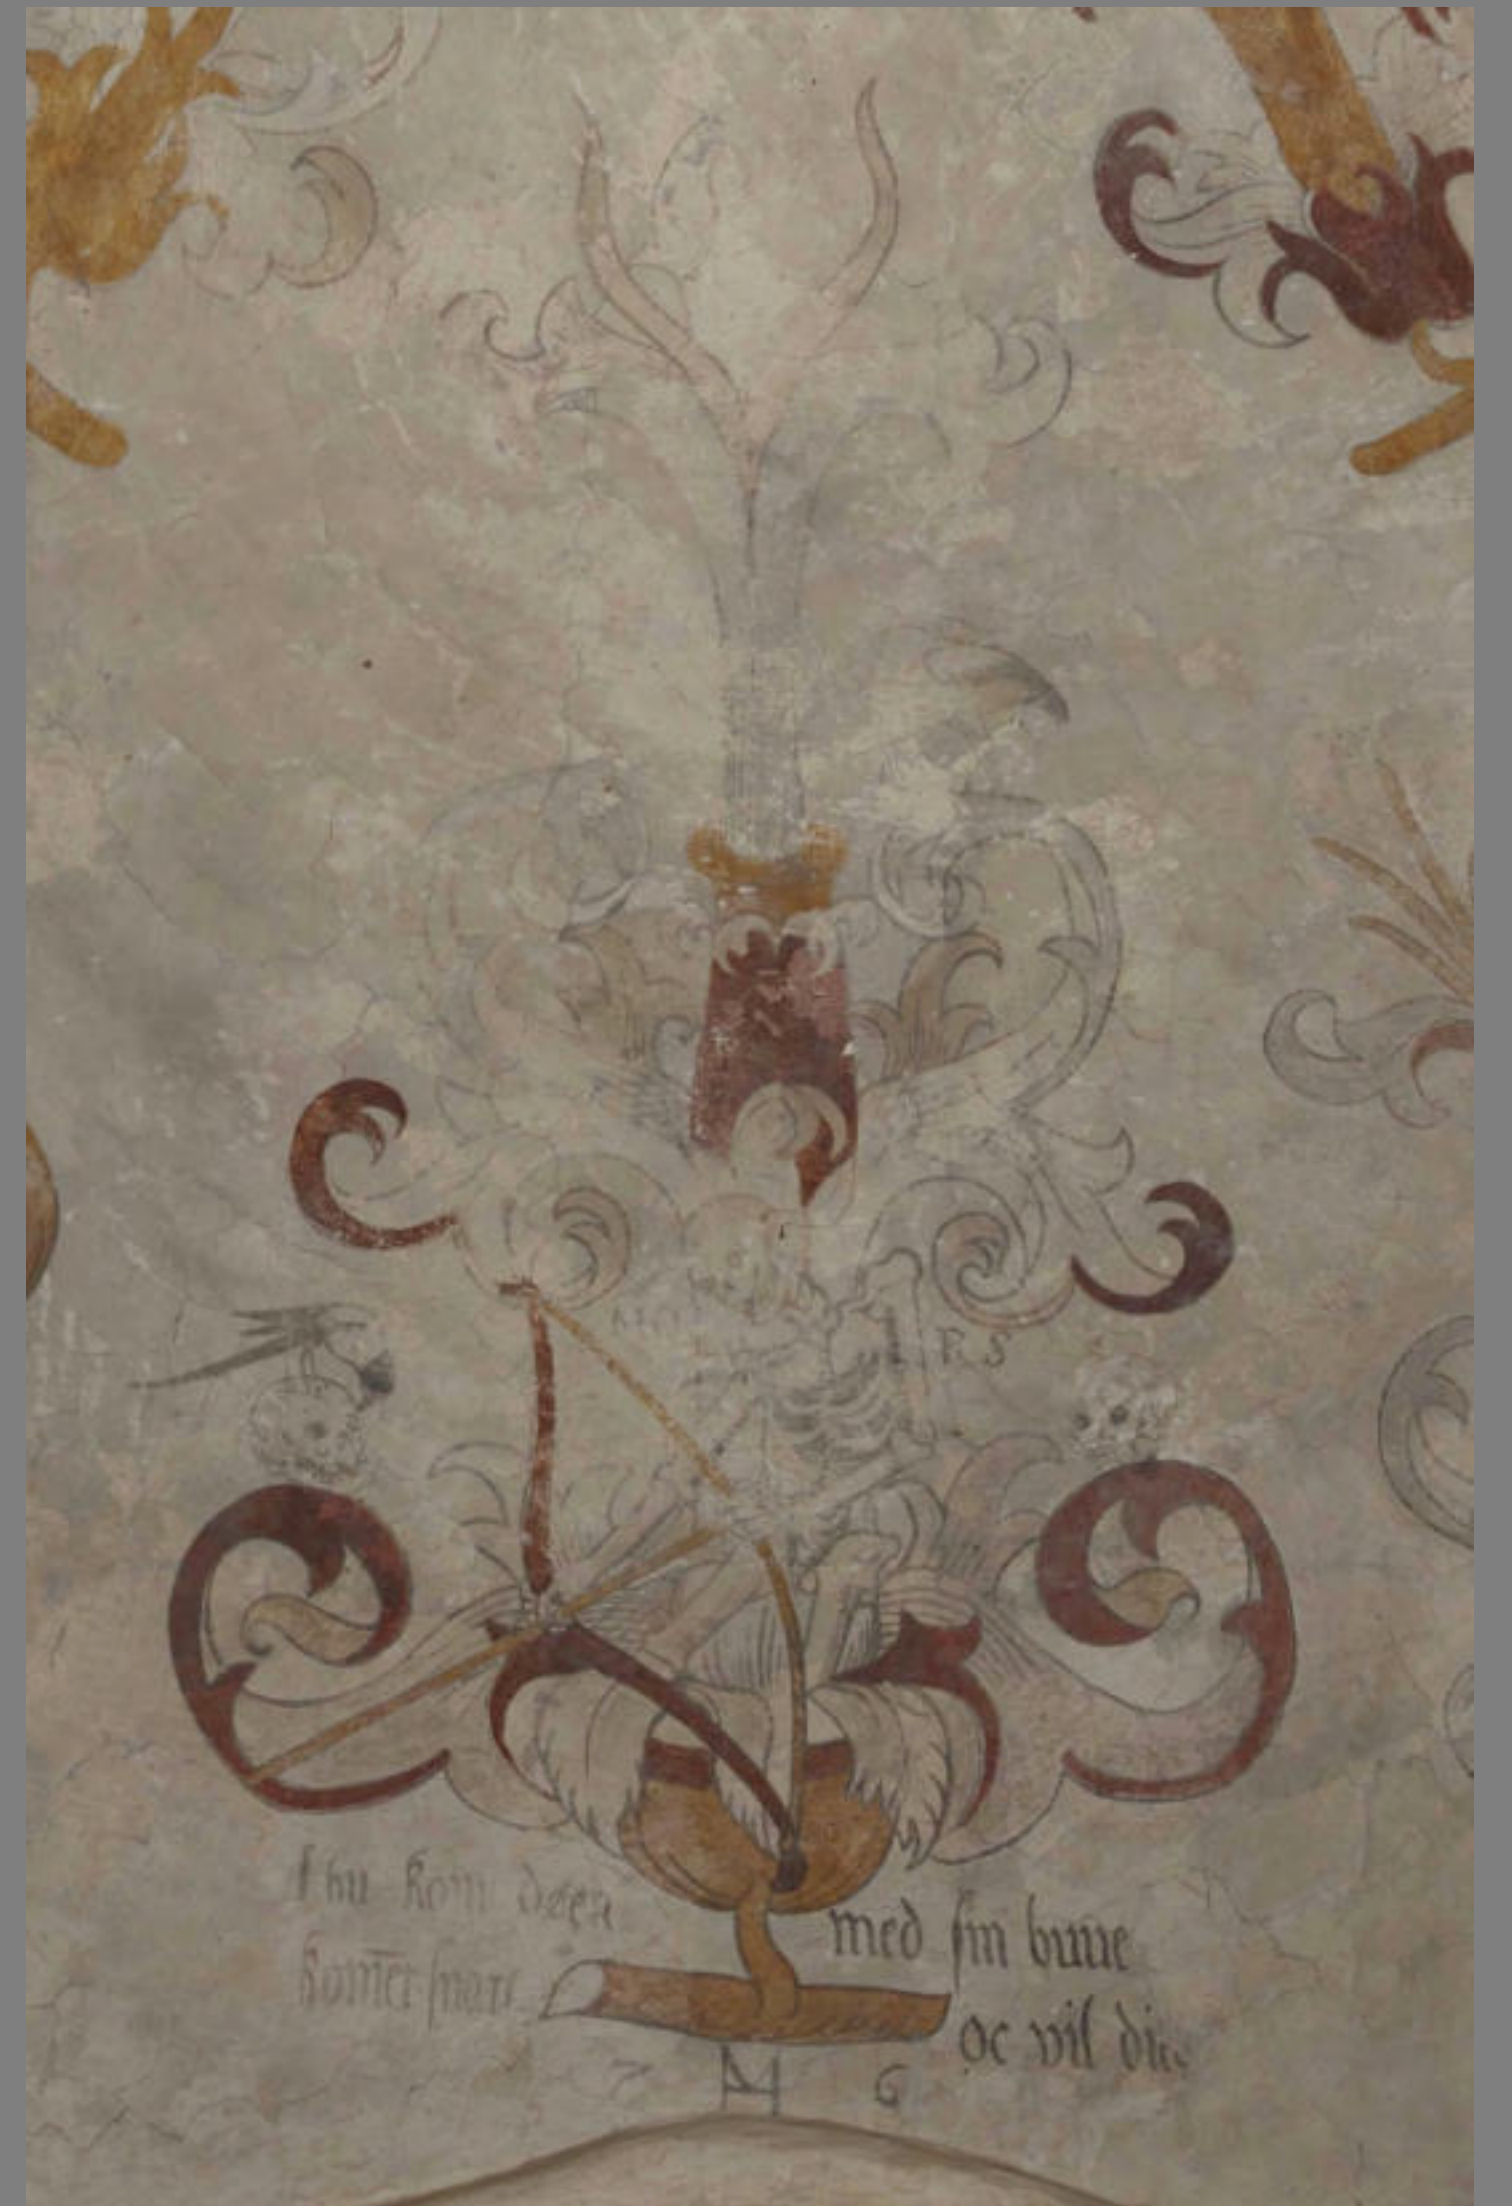
Saltudfældninger udgør kalkmaleriernes mest alvorlige skadesfænomen. Saltskaderne ses som afskalninger og pulverisering af farvelaget på ca. en tredjedel af udsmykningen. Desværre er hovedmotivet på sydkappen alvorligt angrebet. Her er visse detaljer er helt forsvundet.

Skaderne opstår ved at saltene skifter imellem at være opløste og udkrystalliserede, fordi luftfugtigheden i kirken svinger. Dette fænomen resulterer i, at overfladen sprænges af, der hvor saltene udkrystalliserer.

Til sammenligning ses her et arkivbillede fra 1981 og et billede tager ved forundersøgelsen i 2019. Det er tydeligt at se hvor meget af motivet der er forsvundet; fx de to storke, der sidder cirka midt for.

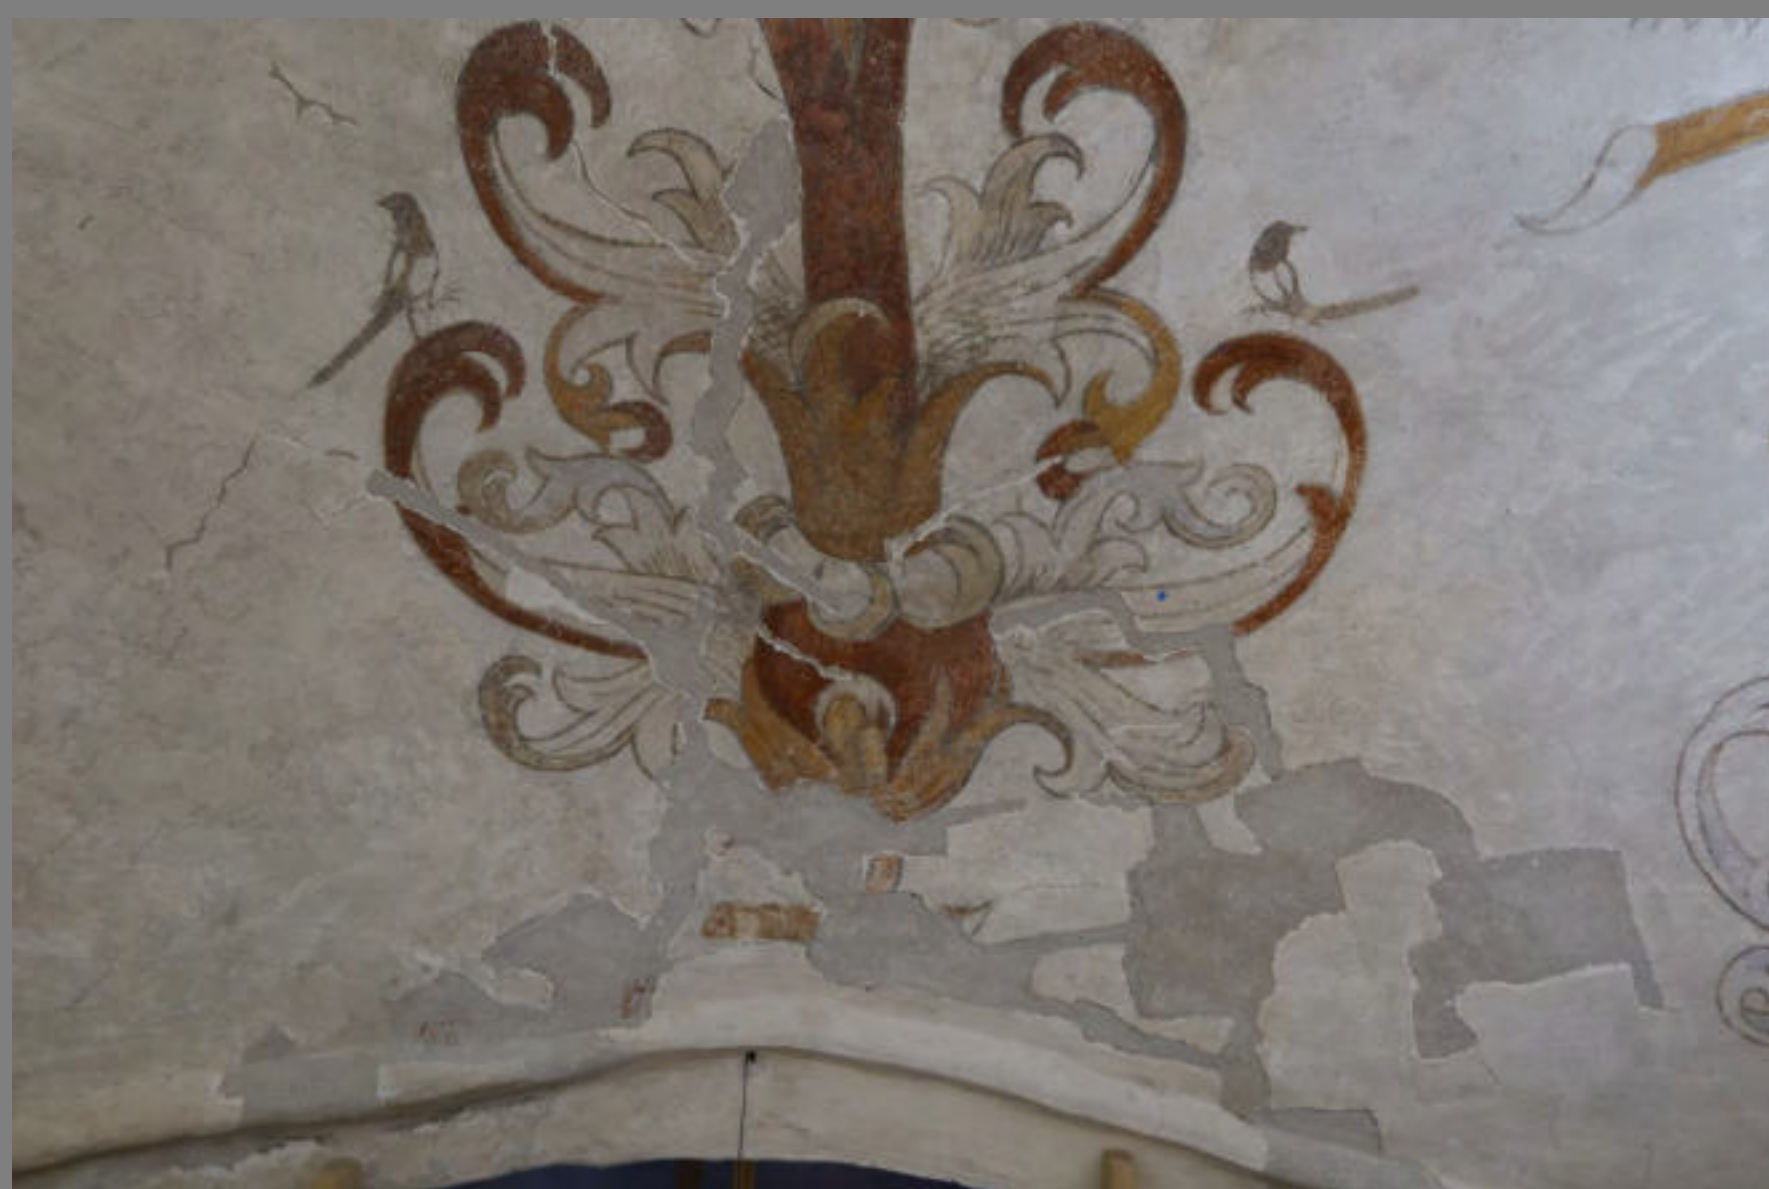
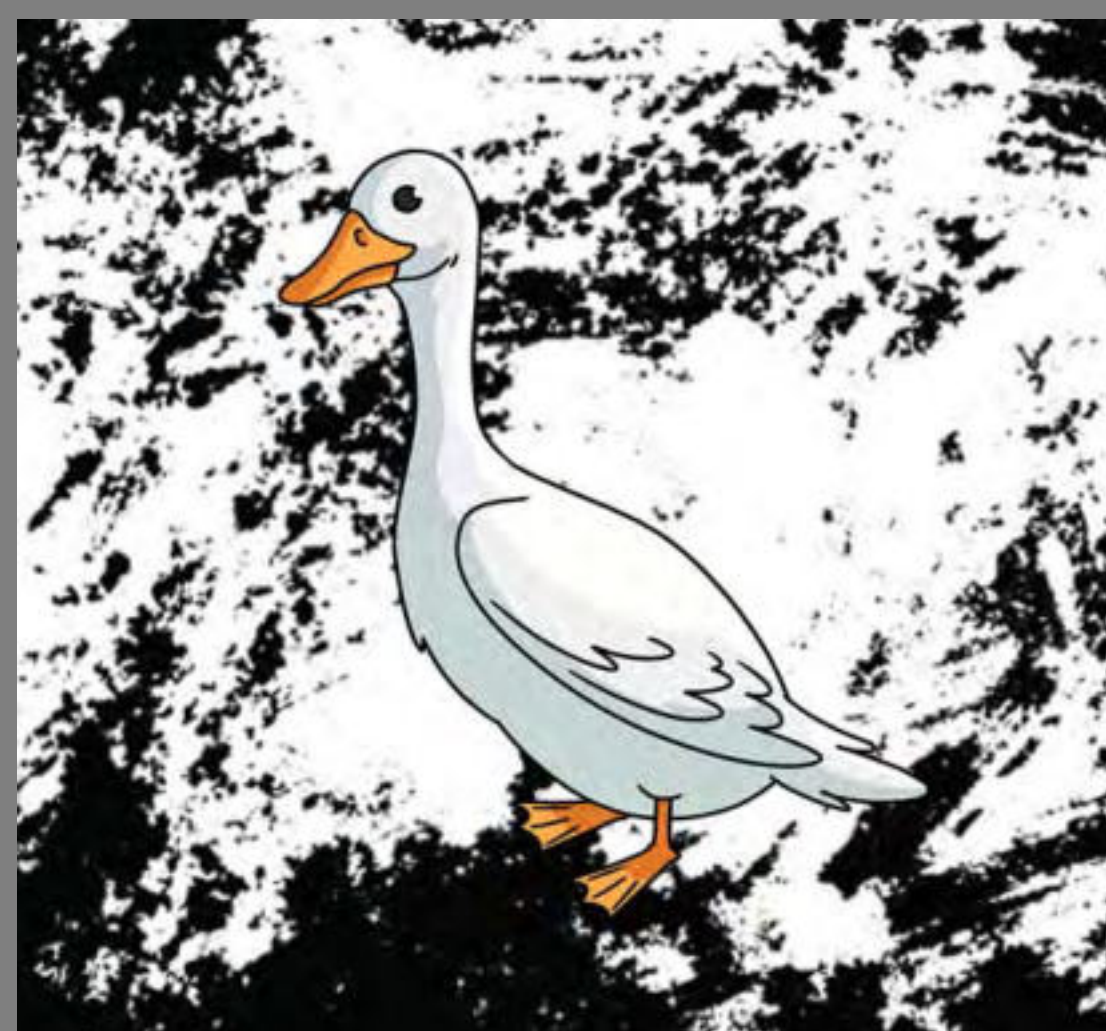
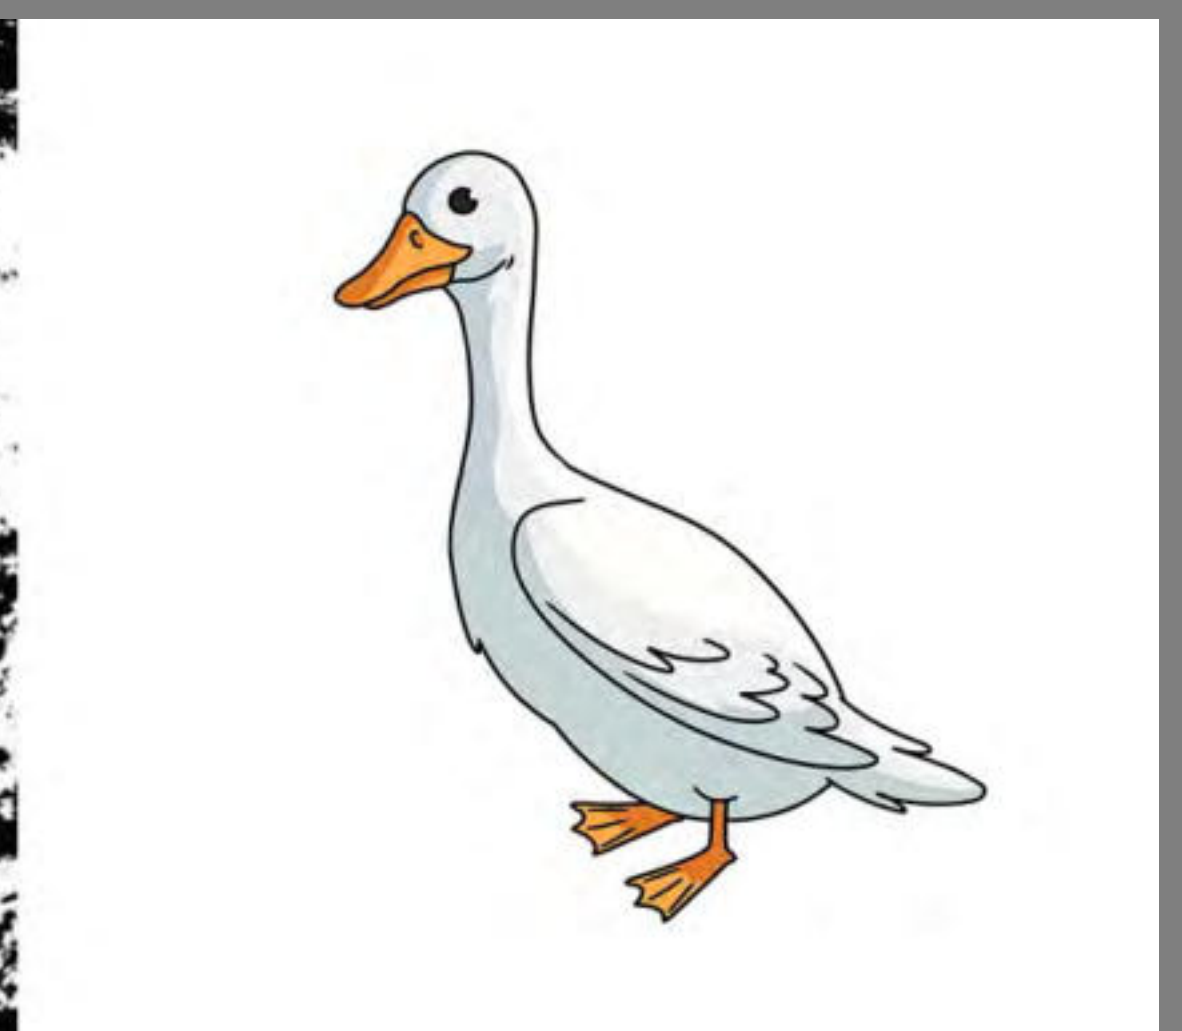
Den kalkede baggrund er flere steder præget af skader, der er opstået i forbindelse med afdækningen af malerierne, samt ældre reparationer af fx sætningsrevner.

Den urolige baggrund fremstår i dag som et rodet og forstyrrende element, der påvirker motivernes udtryk.

En visualisering af hvor meget baggrunden betyder for læsningen af et motiv.

Overfladen af de gamle reparationer bliver fjernet og genopbygges med kalkmørtel og tonet hvidtekalk, således at de ikke kommer til at forstyrre motiverne længere.

Små svindrevner renses og udfyldes med kalkpasta, og andre forstyrrende skader udbedres med tonet hvidtekalk eller pastelkridt.

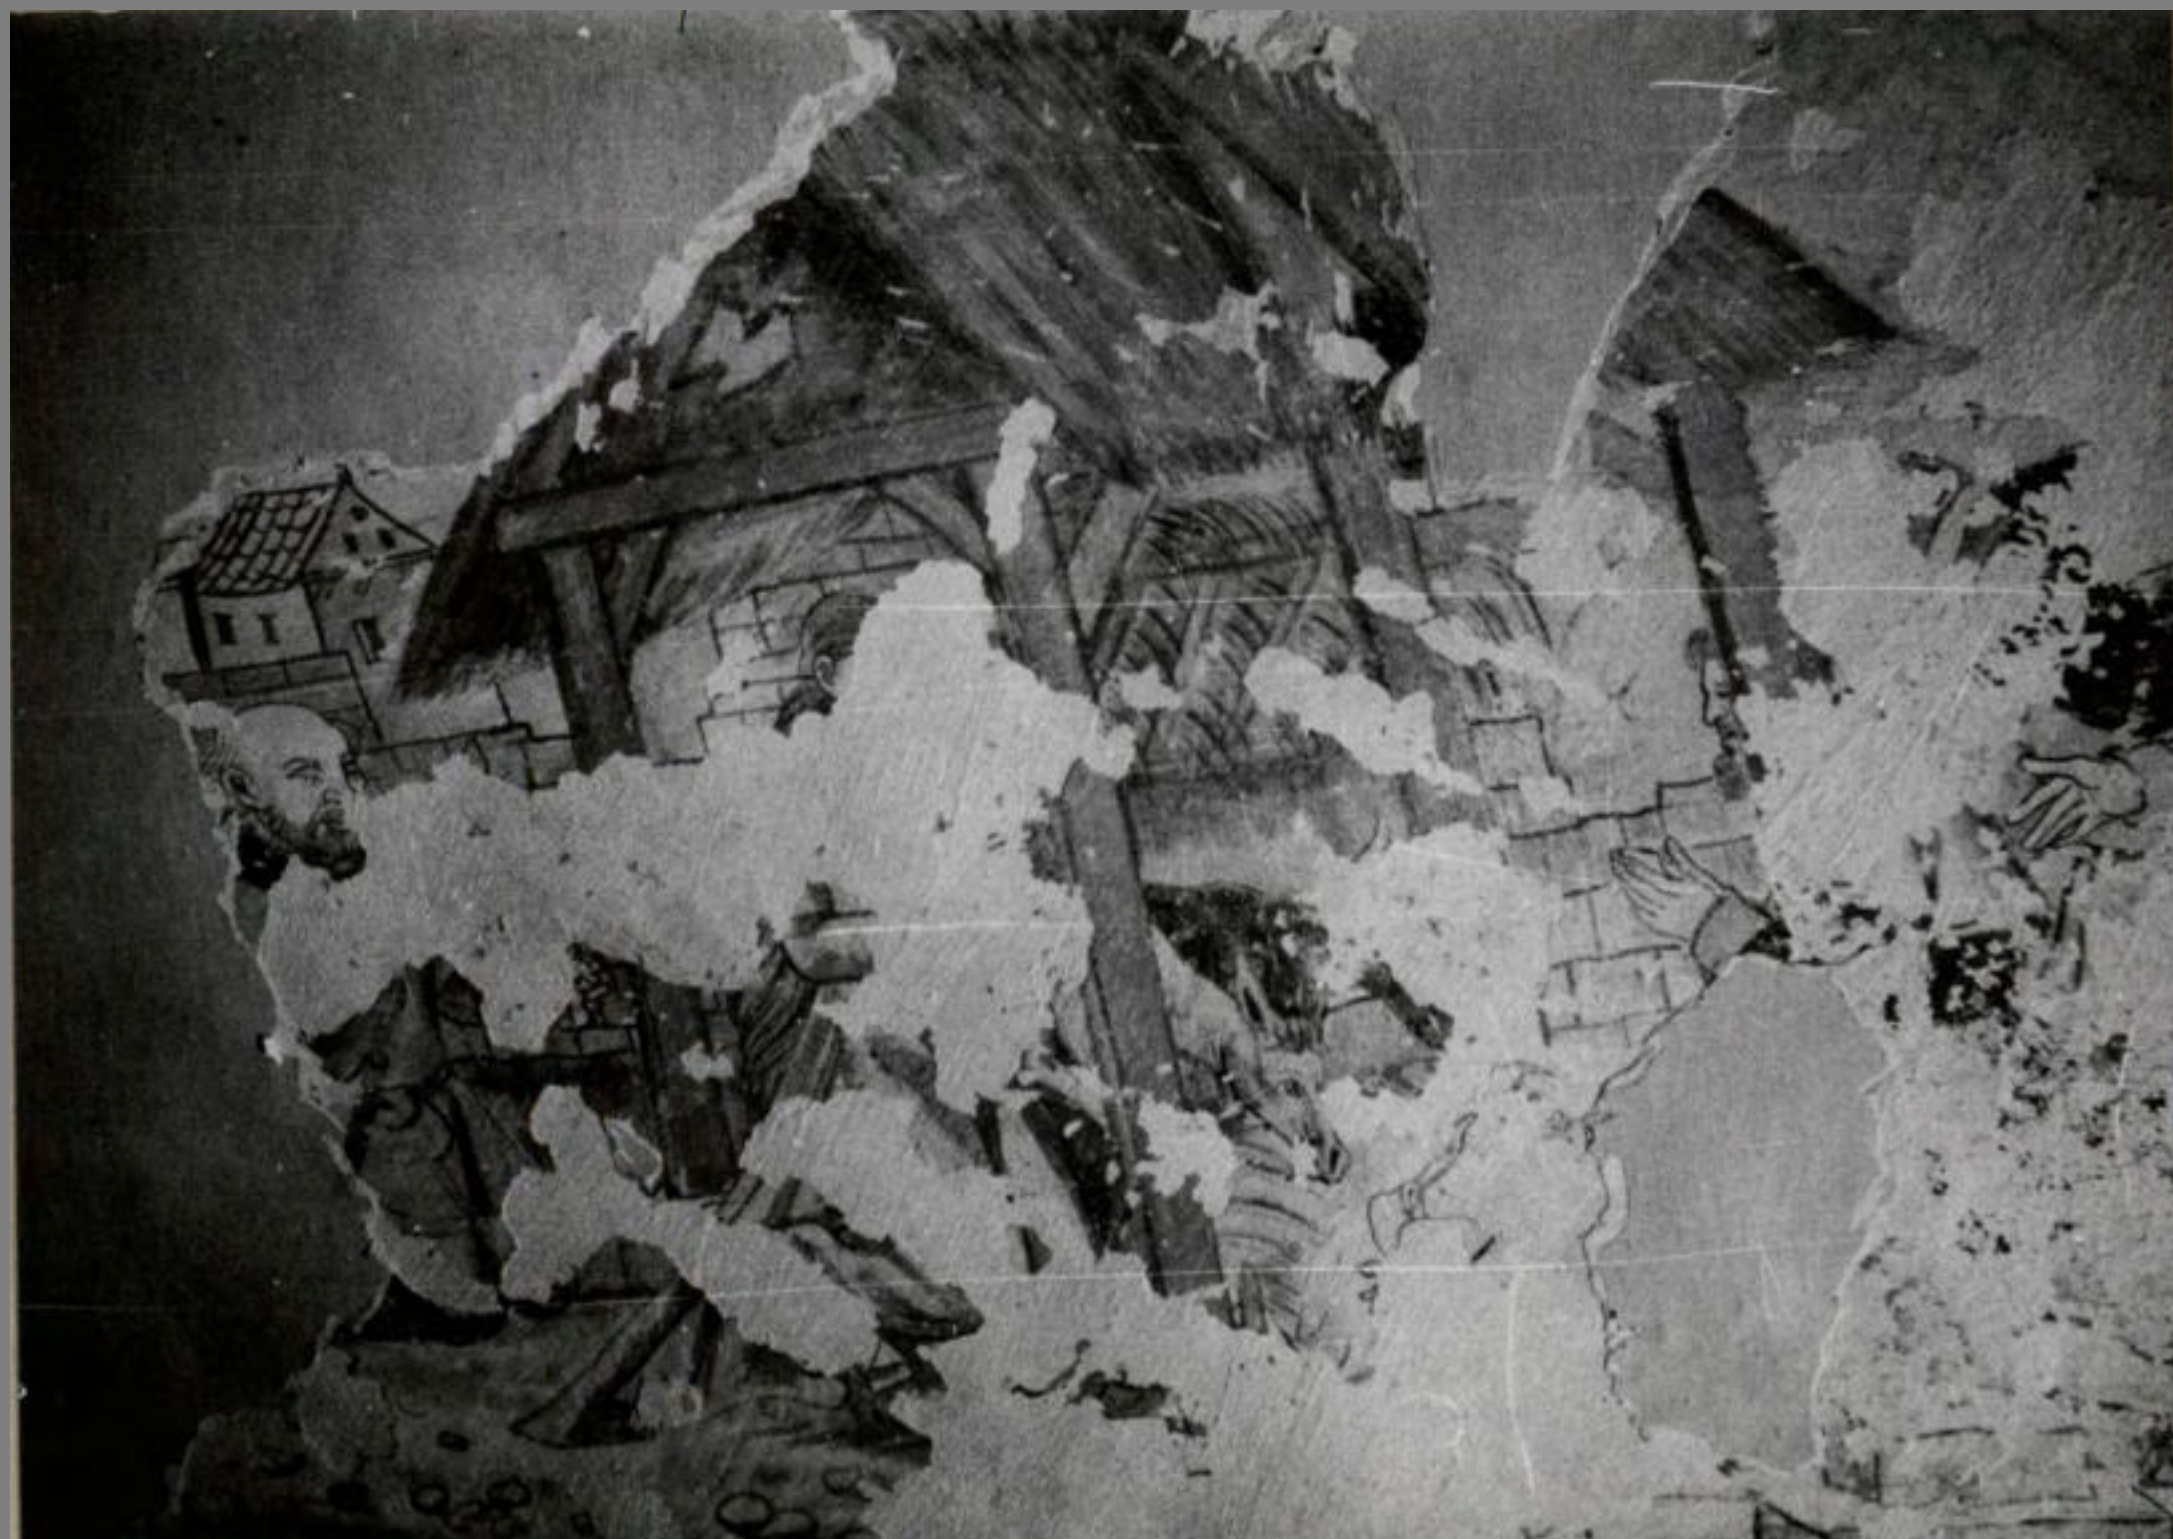
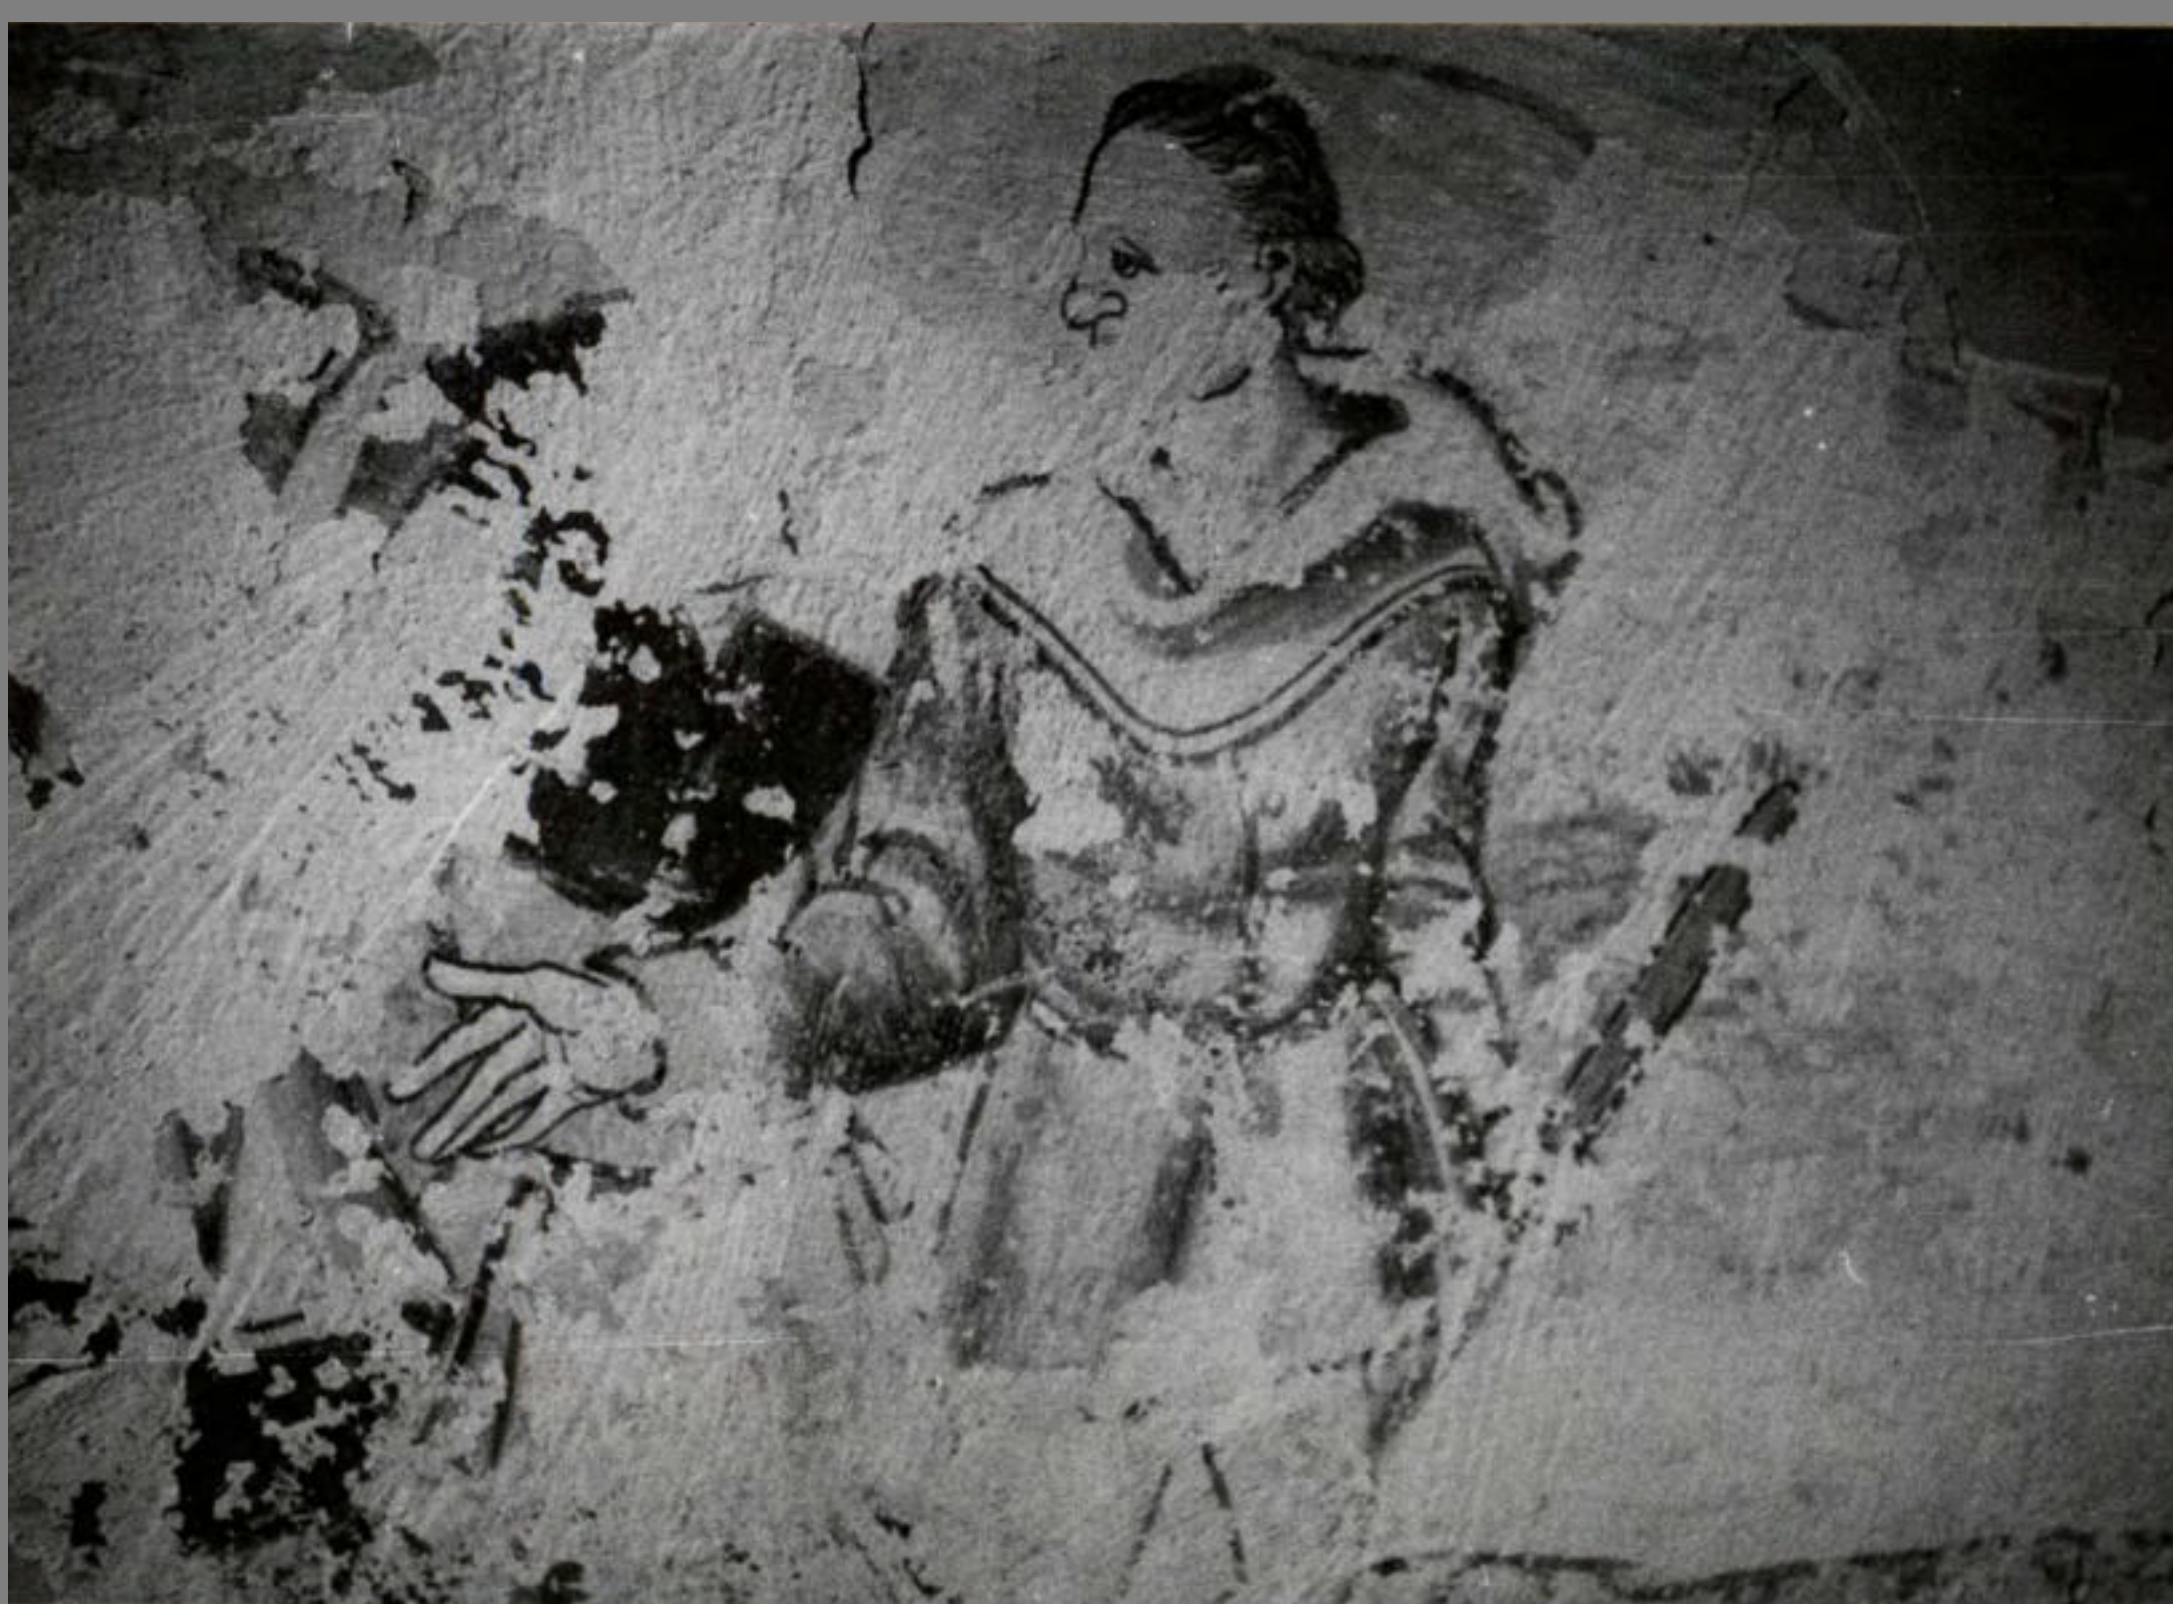
I 1897 blev ringe bevarede kalkmalerier fra omkring år 1575 (muligvis tidligere) afdækket i skibets østhvælv.

Det blev vurderet at de ikke kunne afdækkes i hel stand og de blev derfor overhvidtet påny.

Under istandsættelsen af kirken i 1966-67 blev det igen forsøgt at afdække kalkmalerierne i det østlige hvælv. Endnu engang blev det vurderet at de ikke kunne afdækkes i tilfredsstillende stand og de blev derfor overkalket igen.

De to øverste billeder er fotodokumentation af kalkmalerierne i kirken østhvælv.
