# Kalkmaleriernes historie

# Afrensning

# Salte i murværket

# Gamle reparationer

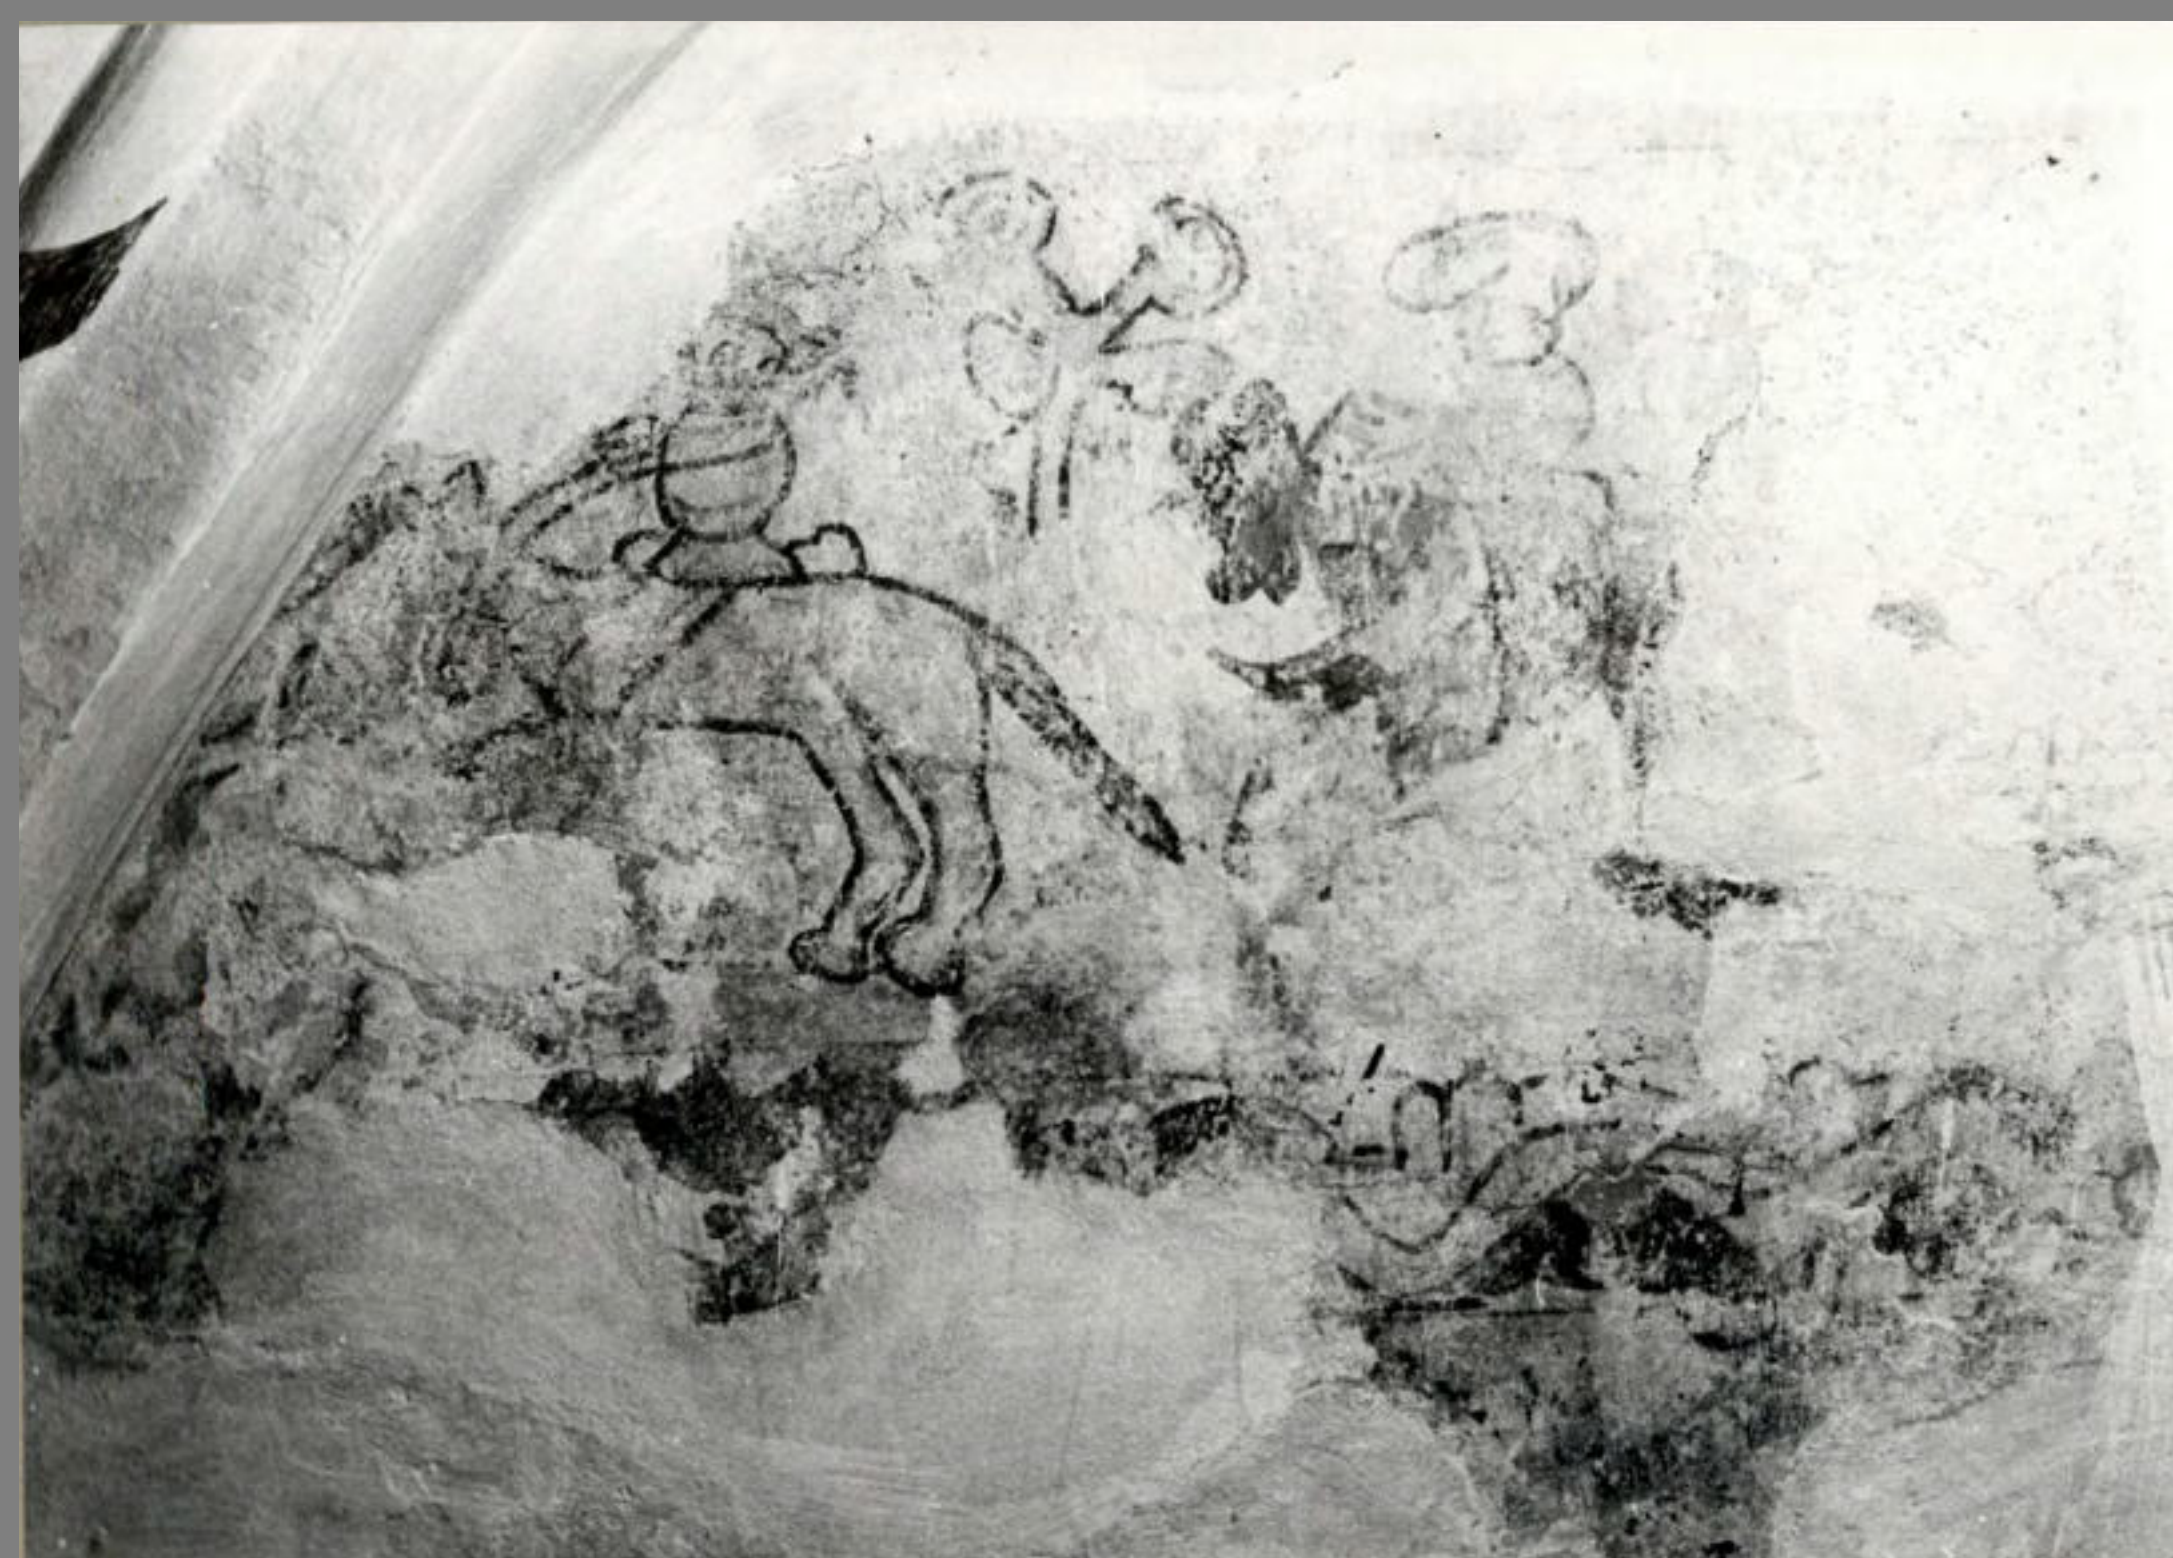
Man afdækkede også et kalkmaleri-fragment fra 1400-tallet, under restaureringen 1967 (stedet ikke angivet) . Det blev også efterfølgende gentildækket.
