# Kalkmaleriernes historie

# Afrensning

# Salte i murværket

# Gamle reparationer

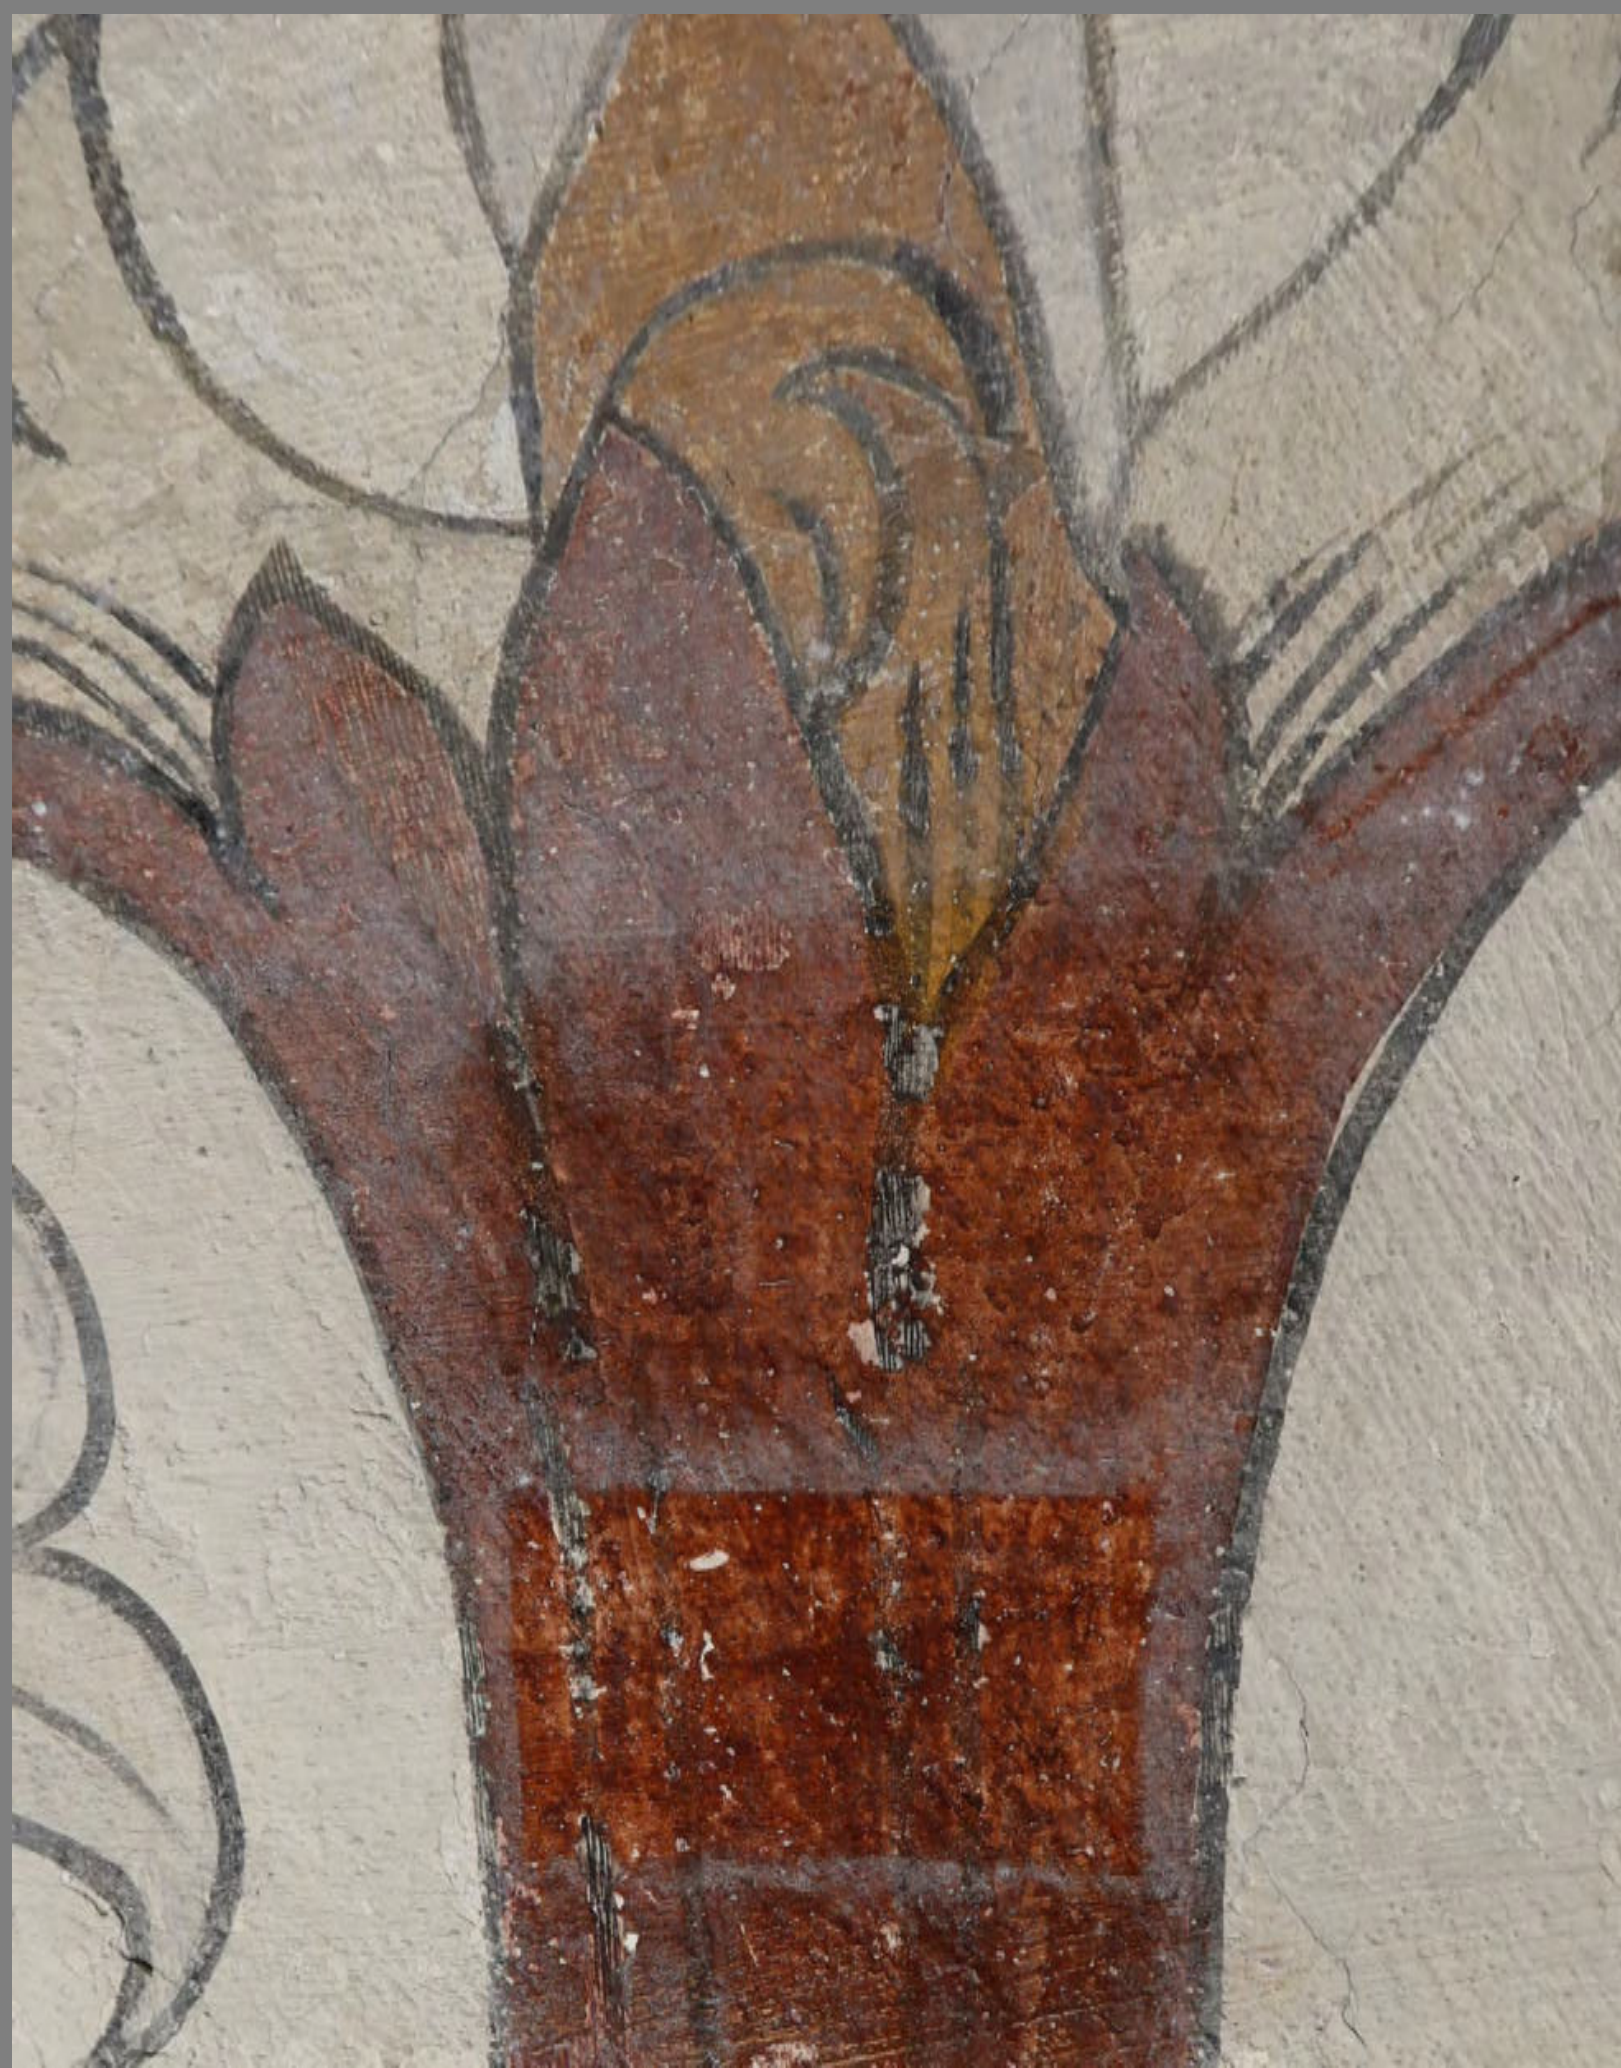
Store dele af kalkmalerierne var dækket af et jævnt lag smuds og begroet med skimmel. Det ligger som et gråt filter og slører maleriernes farvekraft og kontrasten mellem bemalede og ikke-bemalede områder.

Her ses flere renseprøver, der viser hvor stor kontrast der er mellem de rensede (de røde firkanter) og de ikke rensede overflader.

Et af de indledende trin i restaureringen af kalkmalerierne har derfor været at rense overfladen.

Baggrunden blev børstet ned med gede- og svinhårspensler

De dele af de bemalede områder, der tålte berøring blev rensset med PU svampe.

Nogle steder blev konturstreger penslet med flydende mentol inden rensningen kunne begyndes. Det sikrer farvelaget midlertidigt.

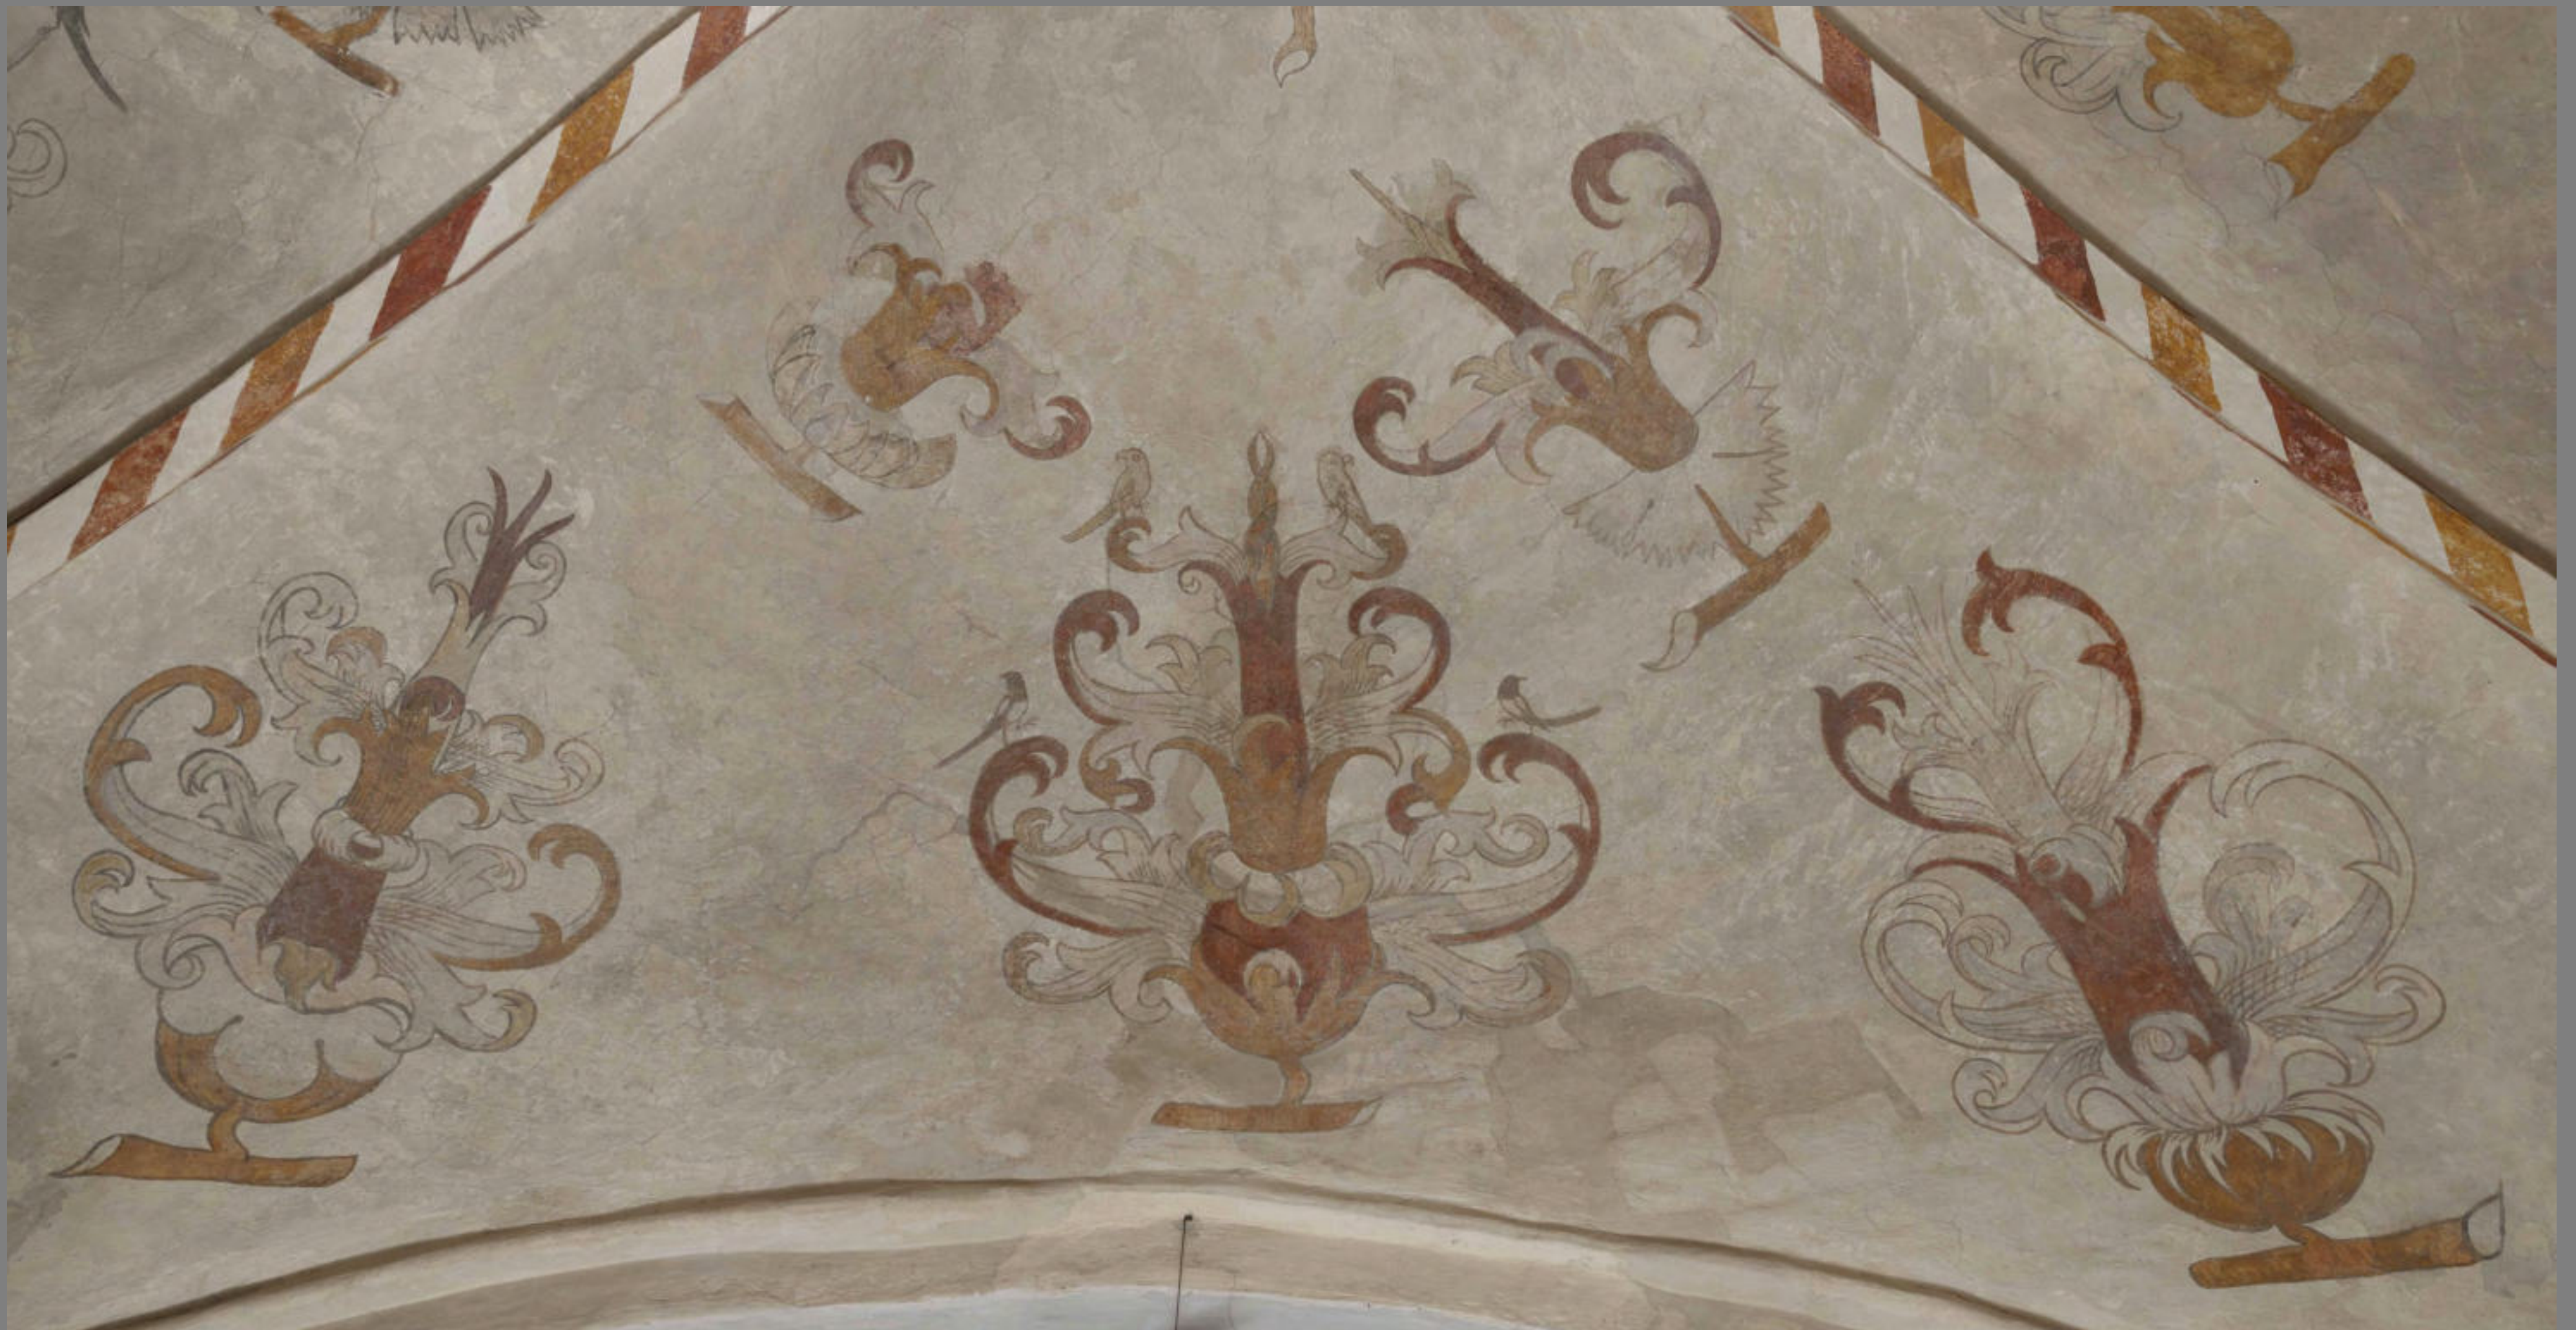
En anden stor udfordring under den nuværende restaurering af kalkmalerierne er at skabe en rolig baggrund.

Den kalkede baggrund er flere steder præget af skader, der er opstået i forbindelse med afdækningen af malerierne, samt ældre reparationer af fx sætningsrevner.

Den urolige baggrund fremstår i dag som et rodet og forstyrrende element, der påvirker motivernes udtryk.

Overfladen af de gamle reparationer bliver fjernet og genopbygges med kalkmørtel og tonet hvidtekalk, således at de ikke kommer til at forstyrre motiverne længere.

Små svindrevner renses og udfyldes med kalkpasta, og andre forstyrrende skader udbedres med tonet hvidtekalk eller pastelkridt.
